**O EMPREGO DO FERRO NA ARQUITETURA DA CIDADE DE SALVADOR  
ENTRE OS ANOS DE 1808 E 1939:  
ESTUDO E CONTRIBUIÇÕES PARA INTERVENÇÕES DE RESTAURO**

Dissertação apresentada ao Programa de Pós-Graduação em Arquitetura e Urbanismo (PPG-AU) da Faculdade de Arquitetura como requisito parcial para a obtenção do grau de mestre em Conservação e Restauro.

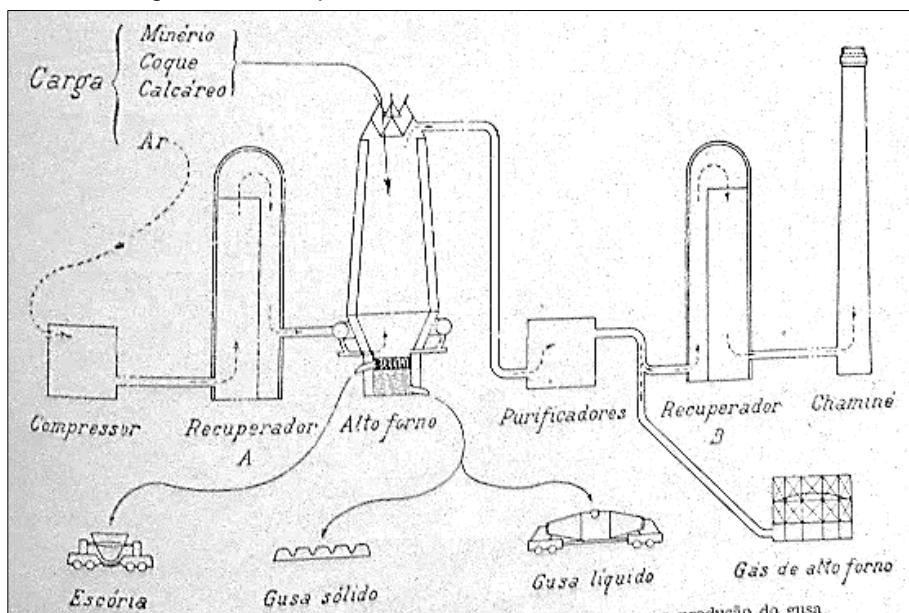
Figura 1.3 – Esquema de funcionamento do alto forno.

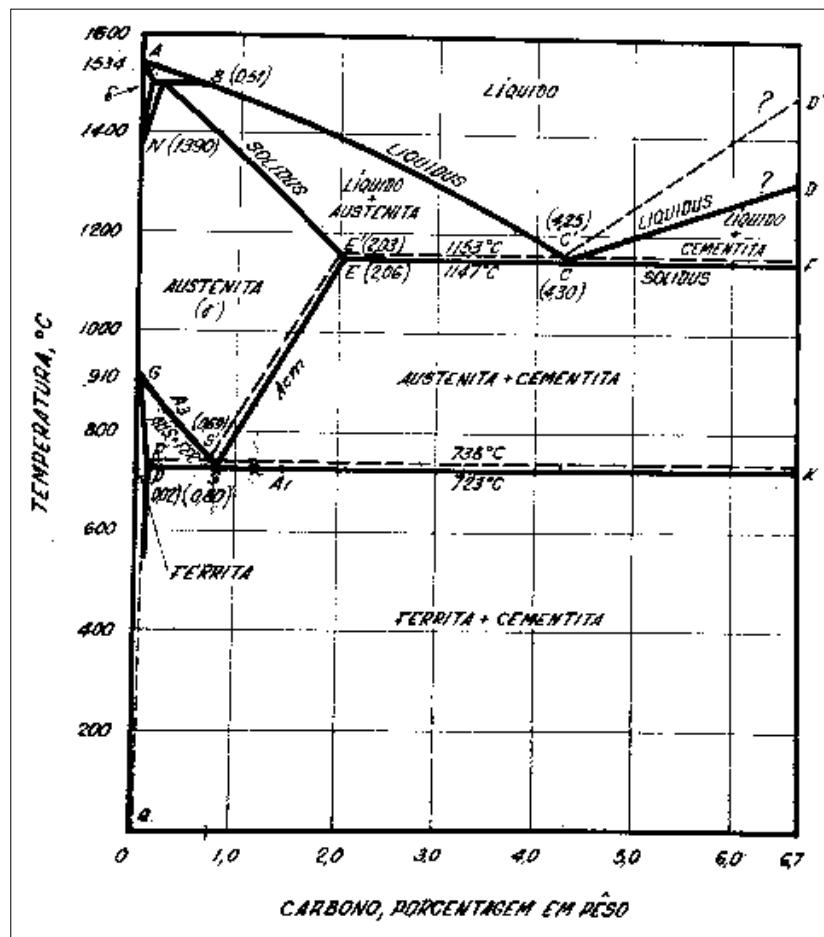
Figura 1.6 – Diagrama de equilíbrio ferro-carbono.

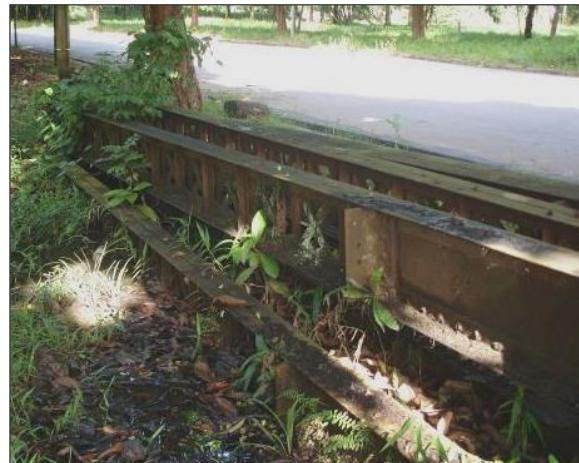
Figura 2.1 – Peça siderúrgica exposta à atuação dos agentes biológicos de degradação.

Animais, como pombos, morcegos e roedores, não raro infestam as edificações e, com seus excrementos, contribuem para a degradação da construção. Os vegetais (Figura 2.1), por sua vez, contribuem destacando camadas de revestimento, movimentando estruturas e contribuindo para o sombreamento e para o acúmulo de umidade, que tanto favorecem a ocorrência de patologias.

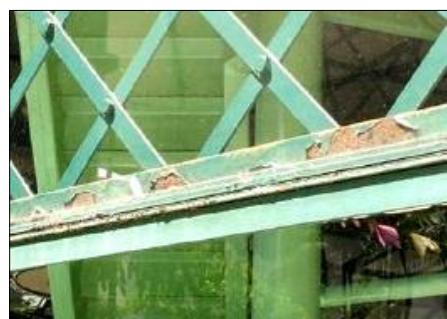
Figura 2.2 – Descascamento da pintura em treliça metálica.

- **Lacunas, fraturas e trincas:** danos associados à falta de partes ou às descontinuidades no material são causados por choques mecânicos e pela ação de vândalos. Fatores intrínsecos, ligados à orientação dos grãos na peça metálica ou à soldagem deficiente contribuem, igualmente, para a ocorrência dessas patologias.
- **Descascamento da pintura:** quando não decorre diretamente da corrosão (Figura 2.2), nem da ação mecânica direta (choque ou atrito), o descascamento da pintura de um artefato metálico está geralmente

associado ao uso de procedimentos ou de produtos inadequados (NUNES; LOBO, 2007). A camada de tinta pode não aderir ao substrato metálico, por exemplo, se este substrato apresentar contaminantes (óleos ou materiais pulverulentos), se este substrato não apresentar rugosidade suficiente e adequada à espessura e à tinta aplicada, ou ainda, se não forem respeitados os critérios de compatibilidade e cura dos produtos e das demãos de pintura ou proteção;

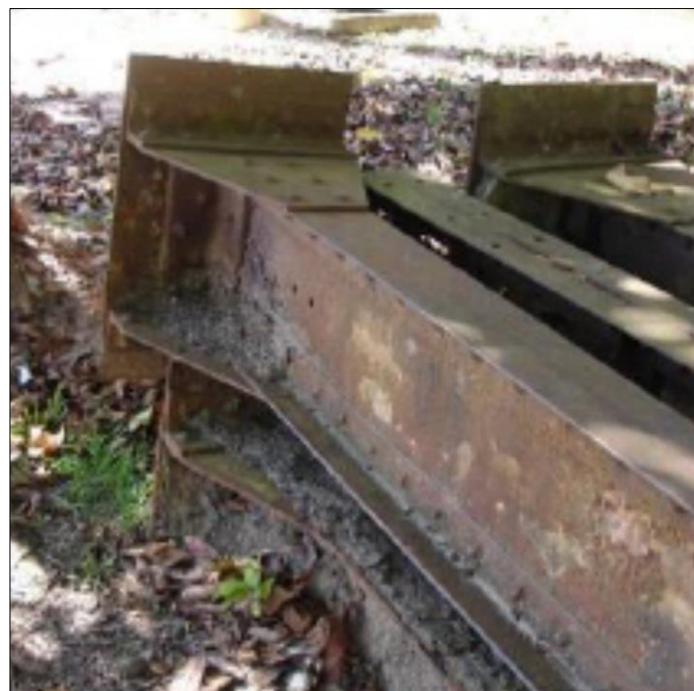
Figura 2.3 – Perfis metálicos, em contato direto com a umidade e com os minerais do solo, sujeita à corrosão eletroquímica.

- **Corrosão eletroquímica:** mais frequente nas condições naturais que a oxidação, a corrosão eletroquímica conta necessariamente com a presença de água. Esse tipo de corrosão é caracterizado pelo um fluxo de elétrons e pela formação de uma pilha. Portanto, para que ela se processe, é necessário que haja um ânodo, que corresponde ao metal corroído, que sofre oxidação ou a região onde os elétrons deixam o metal; um cátodo, que sofre redução e corresponde à região mais eletropositiva, para a qual os elétrons são atraídos, e um eletrólito, ou seja, um meio capaz de suportar um fluxo elétrico. Assim como na oxidação, o fenômeno da corrosão eletroquímica das peças metálicas avança para o interior da peça, o que explica o destacamento das camadas corroídas (Figura 2.3).

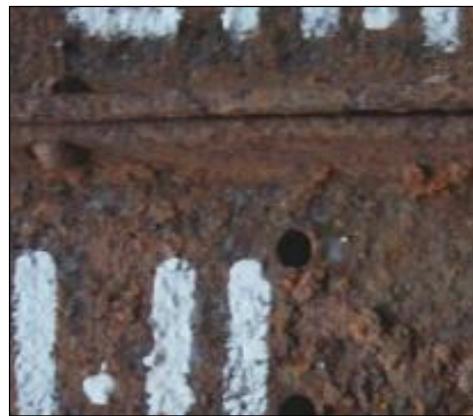
Figura 2.4 – Peça siderúrgica rebitada, sujeita a corrosão por aeração diferencial.

- Pilha de aeração diferencial: formada quando as partes de uma mesma peça metálica são sujeitas a diferentes concentrações de oxigênio. Nesse tipo de corrosão, a região menos aerada, que apresenta contato menor com o gás, comporta-se como ânodo, enquanto a mais ventilada, como cátodo. Ocorre, com frequência, também, em frestas, mas neste caso, a corrosão processa-se no interior da greta e em peças rebitadas ou parafusadas; esse tipo de corrosão resulta em danos localizados, como alvéolos ou pites como descreve Cottrell (1993) e demonstra Palácios (2011) (Figura 2.4);

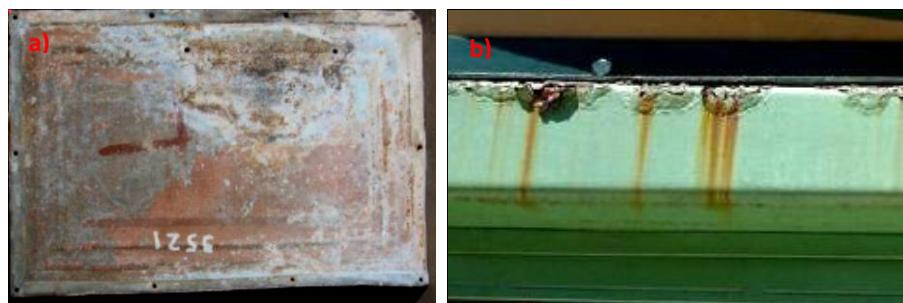
Figura 2.5 – (a) Placa estampada apresentando alteração de coloração por conta do corrosão; (b) peça siderúrgica apresentando empolamento por conta da corrosão.

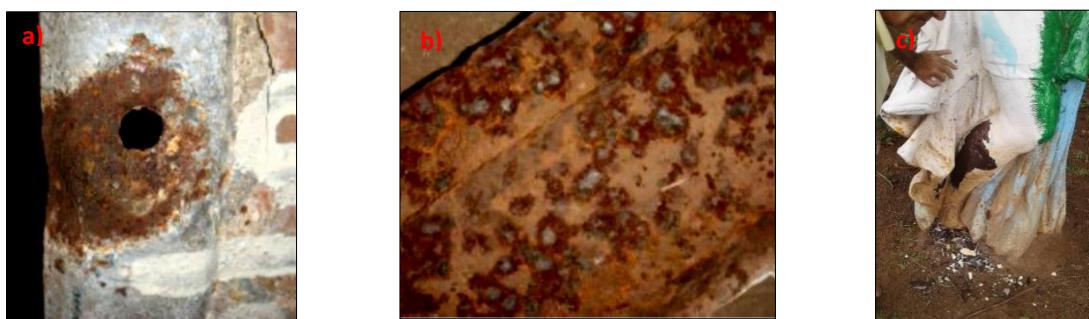
Figura 2.6 – (a) Peça siderúrgica apresentando corrosão local; (b) peça siderúrgica apresentando corrosão por *pites*; (c) estátua apresentando desfolhamento. Nos três casos, tem-se como causa dos danos, a corrosão.

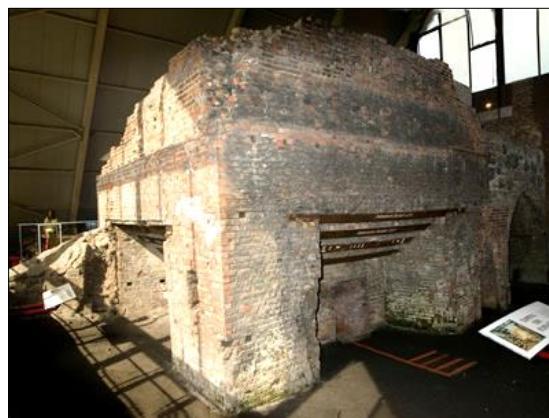
Figura 3.2 – Fornalha de Darby, hoje apresentada como peça de museu.

Neste século, mais precisamente no ano de 1709, Abraham Darby, fundidor inglês de Coalbrookdale, modificou sua fornalha, adaptando-a para o uso do coque (Figura 3.2). Abraham obteve então ferro forjado de muito boa qualidade, a partir do carvão mineral, abrindo as possibilidades de uso e de aumento da produção siderúrgica, empregando outra matéria-prima, que não o carvão vegetal. Com a novidade implementada por Darby, a produção siderúrgica pôde, aos poucos, adquirir escala industrial. Ainda neste século, seu filho, também chamado Abraham, inventou o processo de obtenção do ferro forjado a partir do ferro fundido com coque, que, aperfeiçoado pelo inglês Henry Cort, daria origem ao já citado processo chamado de *pudlagem*.

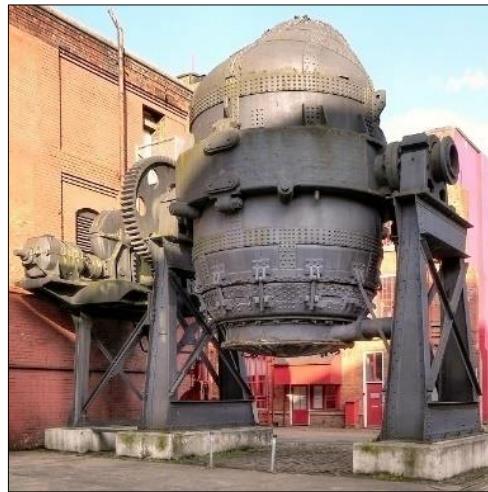
Figura 3.5 – Fotografia de um conversor Bessemer de fins do século XIX, hoje apresentado como peça no Kelham Island Museum, na cidade de Sheffield, Yorkshire, Inglaterra.

A galvanização, por sua vez, foi patenteada pelo engenheiro francês Stanislaus Modeste Sorel, que, ao banhar peças de ferro em zinco fundido, preconizou os processos modernos de galvanização a quente. Nesse período, foram ainda desenvolvidos o processo Bessemer, de obtenção do aço a partir do ferro gusa e a produção do aço Siemens, a partir do forno Siemens-Martin (Figura 3.5).

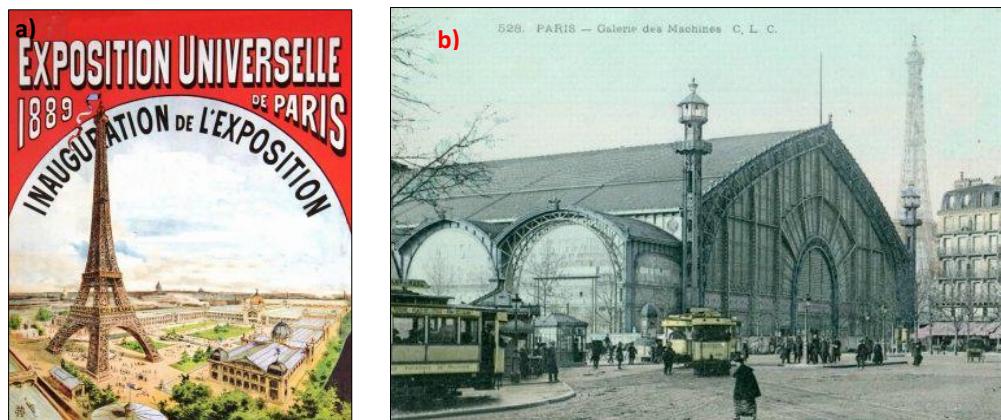
Figura 3.7 – (a) Cartaz de divulgação da Exposição Universal de 1889, com desenho da Torre; (b) postal mostrando a Galeria das Máquinas.

A exposição de 1889, em Paris, destaca-se dentre as demais, pela construção da *Galerie des Machines* e da Torre Eiffel (Figura 3.7). Na galeria, construída por Cottancin e projetada por Dutert, foram empregados arcos treliçados, triarticulados, em aço. A torre Eiffel, projetada pelo engenheiro

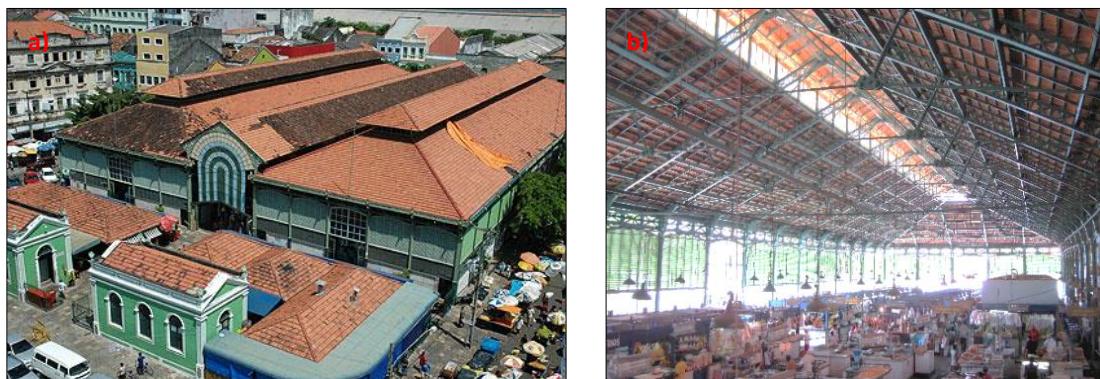
Figura 3.11 – (a) Vista Mercado de São José; (b) interior do Mercado de São José.

Exemplificando essas tipologias pode-se citar o Mercado São José (Figura 3.11), construído em Recife, entre os anos de 1872 e 1875, de acordo com o projeto do engenheiro Victor Lenthier, e com o detalhamento de Louis Léger Vauthier, com peças em ferro fabricadas na França. Os dois pavilhões e o pátio do mercado contam com área total de 3.500 m<sup>2</sup> e apresentam, dentre outros elementos arquitetônicos siderúrgicos, pilares e treliças.

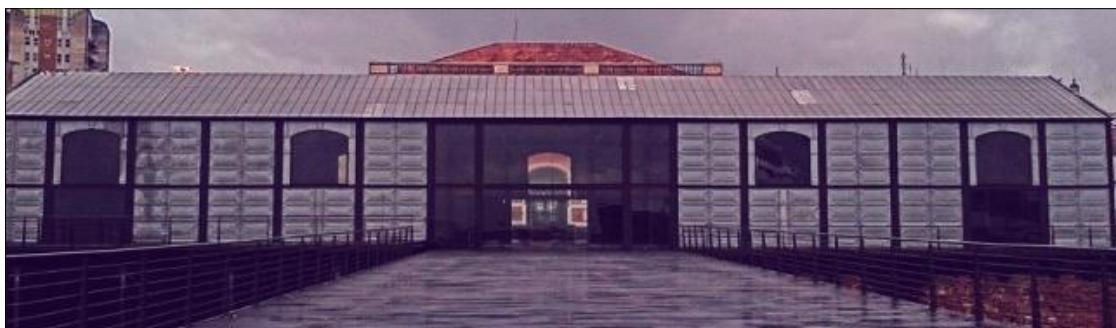
Figura 3.12 – Armazém 15 de Novembro, no Porto de Manaus, em fotografia de Rafaela Maia.

Graças a essas relações, o capital inglês patrocinou a construção de estradas de ferro, de alguns portos e a implantação de alguns dos serviços públicos, em certas cidades brasileiras. Muitas dessas construções, ainda hoje existentes, exibem pilares, vigas, gradis e elementos decorativos em ferro, que trazem gravados os nomes de siderúrgicas inglesas. É o caso dos Armazém 15 de Novembro, no Porto de Manaus, construído no fim do século XIX, com o sistema *Danly* (Figura 3.12).

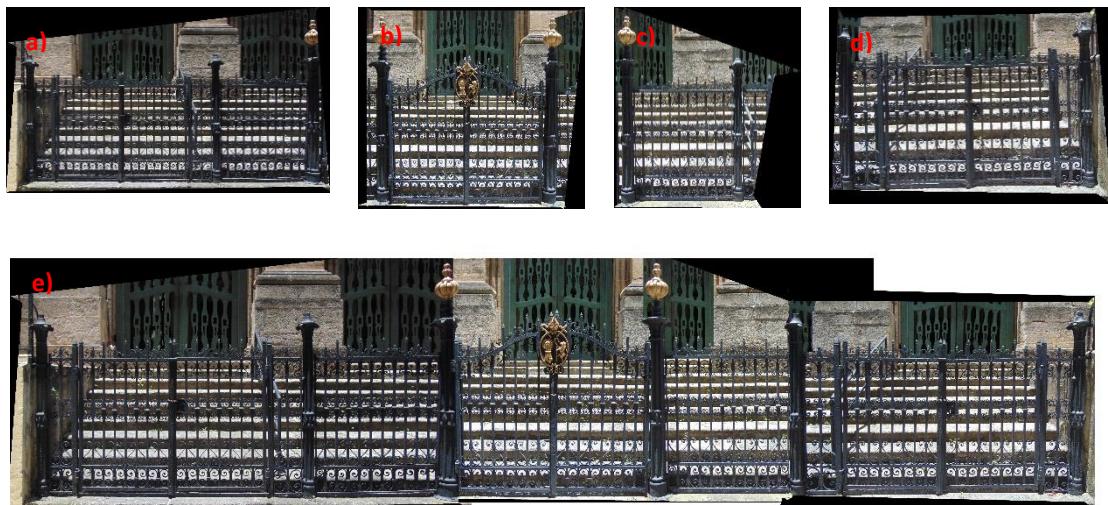
Figuras 5.1. (a), (b), (c) e (d) Restituições fotogramétricas parciais e (e) montagem final do gradil do Mosteiro de São Bento, instalado no ano de 1880, que foi documentado através de métodos fotogramétricos.

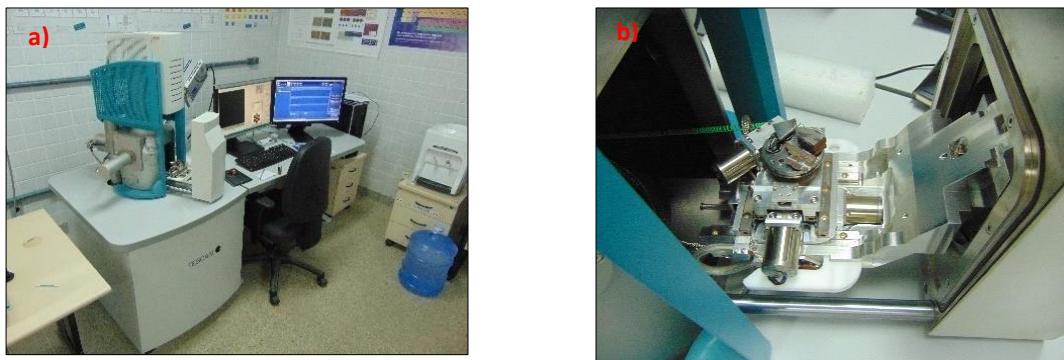
Figura 5.2 – (a) Microscópio eletrônico utilizado neste trabalho; (b) amostras no microscópio prontas para análise.

Para a microscopia eletrônica de varredura, foi utilizado equipamento da marca Tescan, modelo Vega 3e (Figura 5.2). A obtenção das imagens foi feita tanto por elétrons retroespalhados, quanto por detecção de elétrons secundários, com aceleração de 15kV; as análises químicas semi-qualitativas

foram feitas por meio do EDS, acoplado ao microscópio, com o uso de aceleração de voltagem de 15 kV. A metalografia foi executada em microscópio Olympus BX 41, com lente ocular com aumento de 10x e objetiva, de 10x e 40x (Figura 5.3).

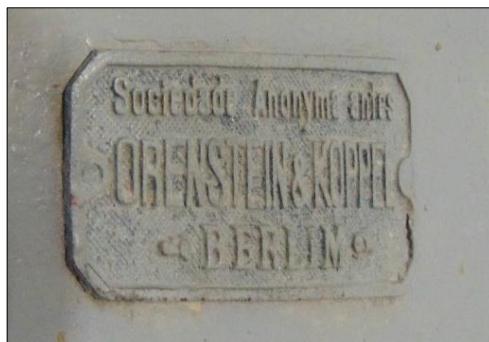
Figura 6.5 – Emblema da *Sociedade Anonyma, antes Orenstein & Koppel* encontrado em vigas da biblioteca da Faculdade de Medicina da Bahia.

instalados no Plano Inclinado e na Biblioteca da Faculdade de Medicina da Bahia, conforme verificado na figura 6.5.

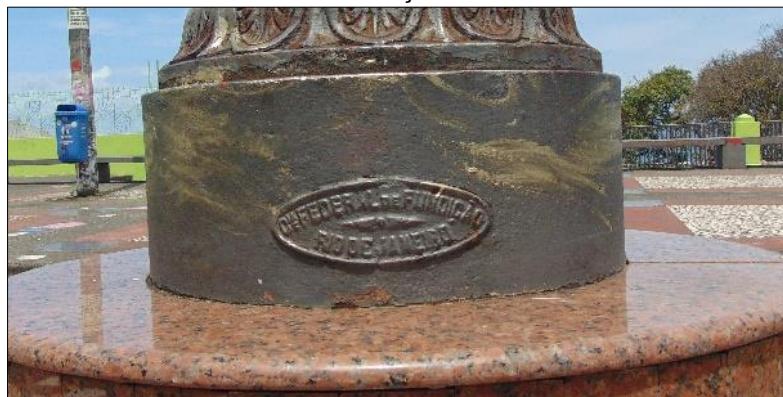
Figura 6.6 – Poste encontrado no Largo dos Aflitos, produzido pela Companhia Federal de Fundição.

No estudo realizado para o presente trabalho, foram detectadas, igualmente, peças oriundas da Companhia Federal de Fundição, do Rio de Janeiro, que responde por postes encontrados no centro da capital baiana (Figura 6.6).

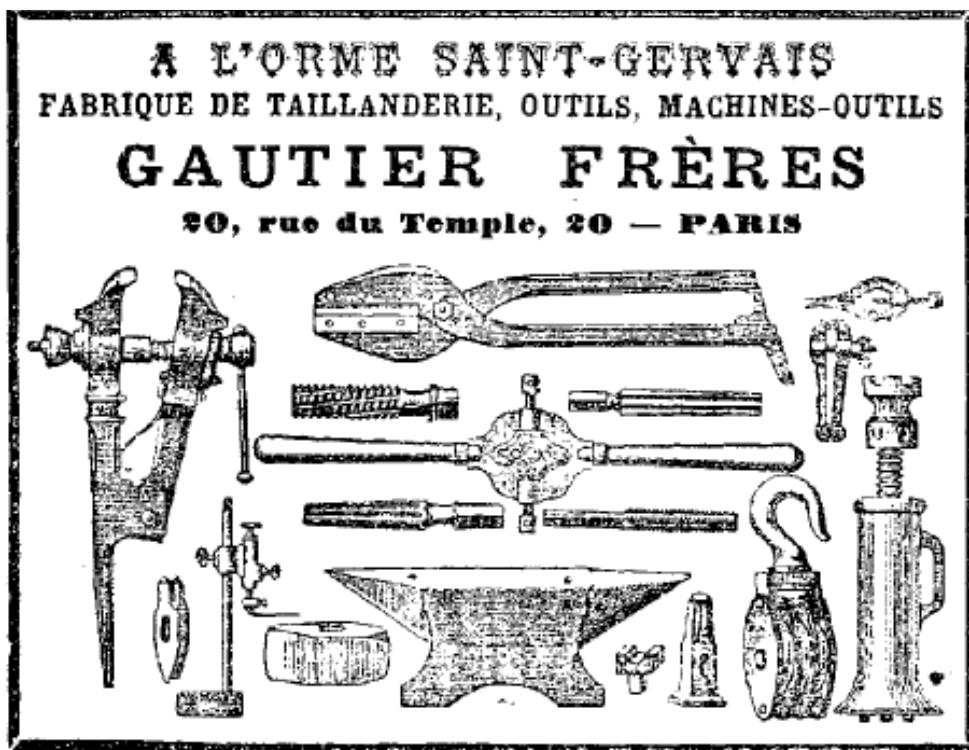
Figura 6.7 – Propaganda de fabricante de ferramentas para ferreiro, expondo algumas das ferramentas empregadas.

De acordo com Ascis (2007), os ferreiros empregavam a técnica da forja, isto é, trabalhavam o aço doce submetido a altas temperaturas em forjas catalãs e, através de golpes com ferramentas especiais, moldavam barras de secções quadradas, chatas, circulares e uma infinidade de volutas. Dentre essas ferramentas, os ferreiros utilizavam bigornas, craveiras, esquadros, martelos, maços, goivas, riscadores, talhadeiras, tenazes e morsas (Figura 6.7). O mesmo autor lembra que, muitos dos instrumentos empregados pelos ferreiros soteropolitanos, no século XIX, ainda podem ser conferidos nas oficinas dos raros ferreiros forjadores ainda atuantes na cidade do Salvador.

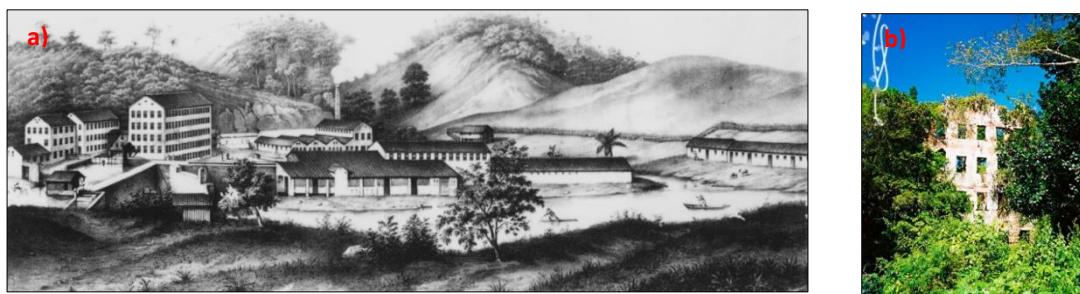
Figura 6.9 – (a) Desenho da Fábrica Todos os Santos, onde não são observadas representações similares aos altos fornos; (b) ruínas da fábrica no século XXI.

Mais informações sobre os métodos utilizados poderiam ser obtidas se as ruínas da fábrica não se encontrassem tomadas pela vegetação (Figura 6.9) e se nelas fossem realizados trabalhos de arqueologia.

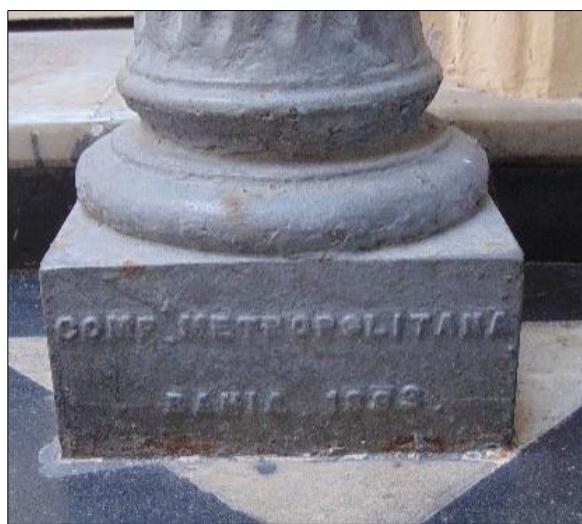
Figura 6.13 – Plinto de uma das colunas que sustentam a escada da Faculdade de Medicina, com identificação da Companhia Metropolitana, e datada de 1892.

Das edificações pesquisadas para a realização deste trabalho, a marca da Companhia Metropolitana foi encontrada na escadaria da antiga Faculdade de Medicina da Bahia (Figura 6.13), no Terreiro de Jesus.

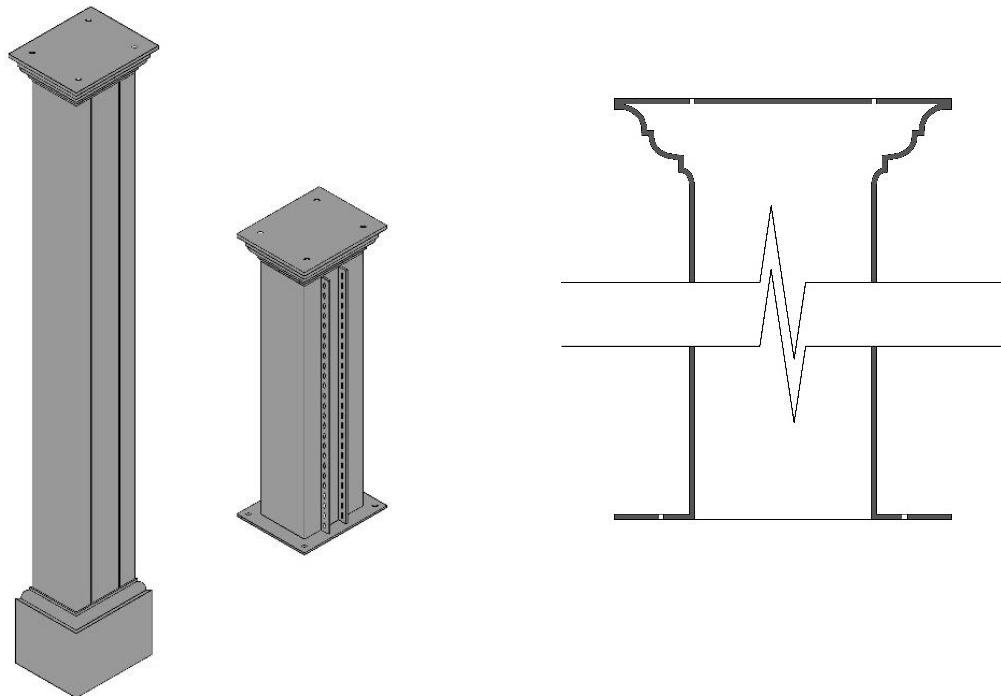
Figura 7.4 – Esquema dos pilares e das pilastras de secção quadrada da Estação da Calçada.

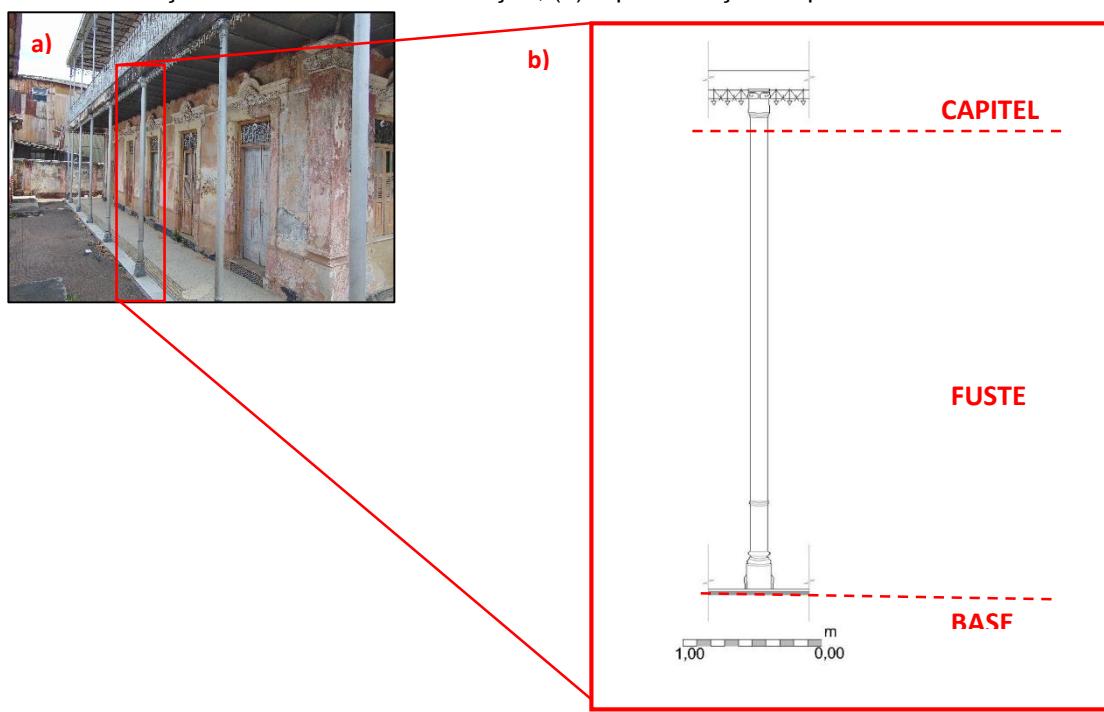
Figura 7.5 – Representação da tipologia de colunas encontrada no Solar Amado Bahia. (a) Localização dessa coluna na edificação; (b) representação esquemática da coluna.

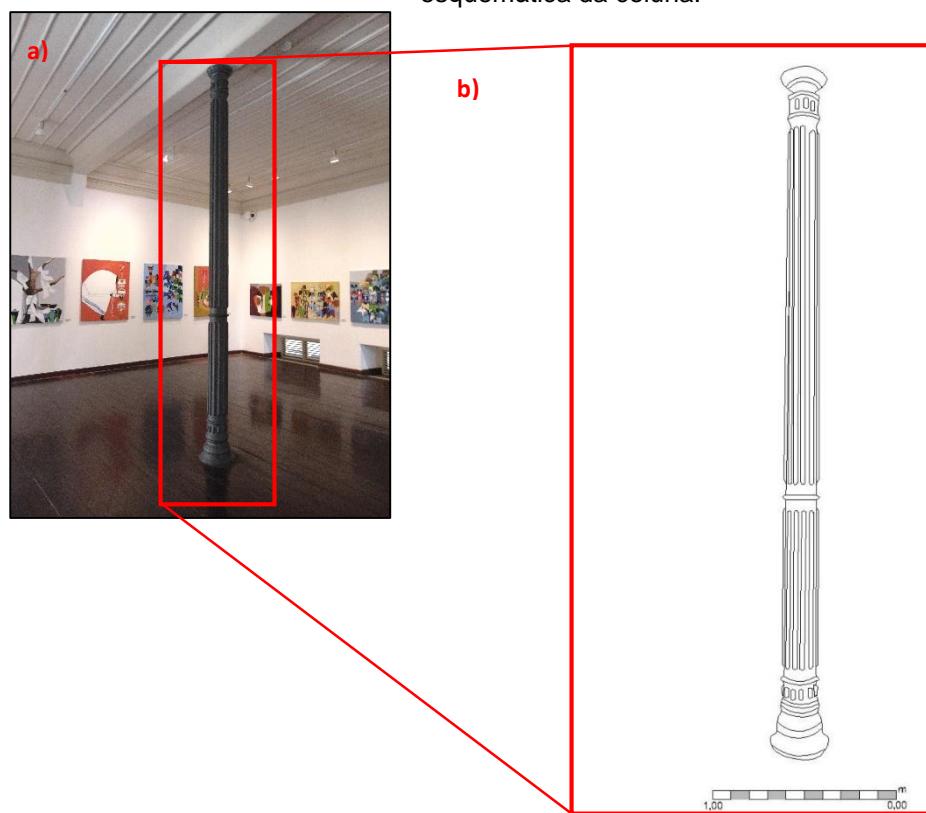
Figura 7.6 – Representação da tipologia de colunas encontrada na antiga Faculdade de Medicina da Bahia. (a) Localização dessa coluna na edificação; (b) representação esquemática da coluna.

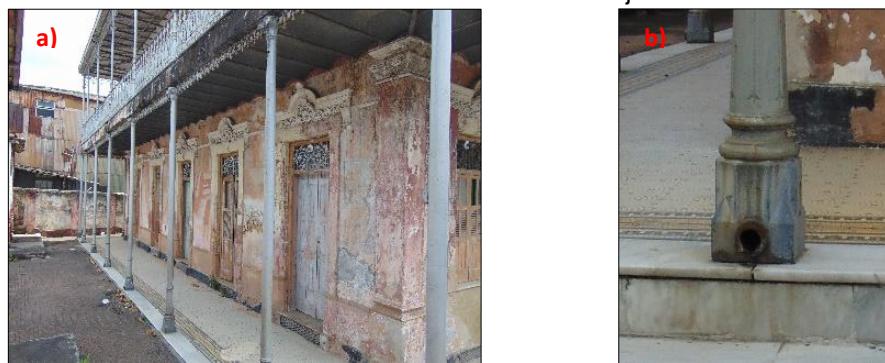
Figuras 7.7– Colunas do avarandado do Solar Amado Bahia. Em (a), tem-se vista da varanda com conjunto de colunas; em (b), tem-se vista da saída de águas pluviais na base de uma das colunas do conjunto.

No mais, a fabricação e o uso de pilares e de colunas ocas são explicados, também, por questões que envolviam a economia de material, facilidades de transporte, de uso e multifuncionalidade das peças. Dempsey (1851), por exemplo, sugere que sejam fabricadas colunas ocas, nas quais são empregados pouco material, e com as quais são obtidos efeitos estéticos agradáveis; para os elementos estruturais mais solicitados, ou mais esbeltos, o autor recomenda o uso de secções maciças. A multifuncionalidade das peças fica evidente quando observados exemplares que, além da função estrutural, respondem pela condução das águas pluviais, como no caso das colunas do Solar Amado Bahia (Figura 7.7).

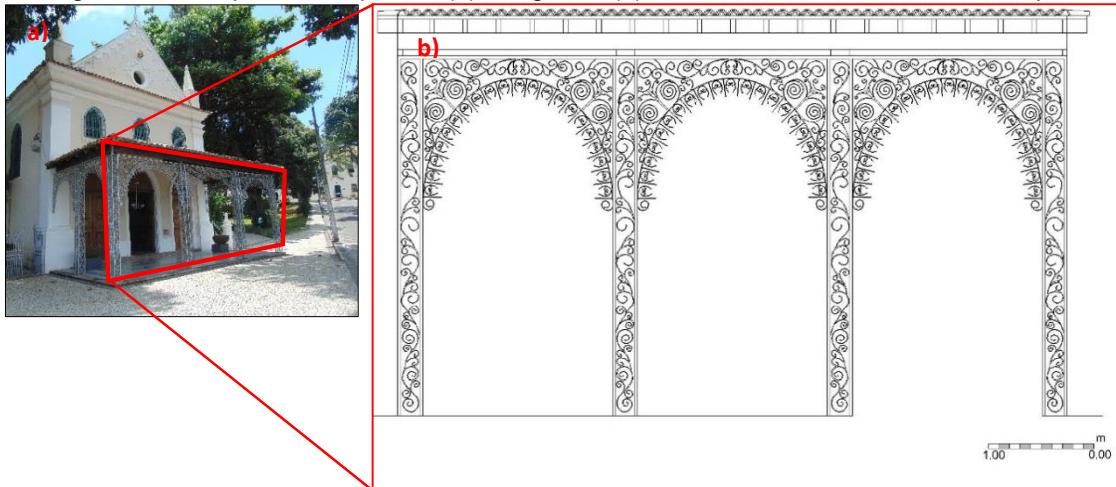
Figura 7.8 – Capela da Pupileira: (a) fotografia; (b) vista da estrutura metálica do copiar.

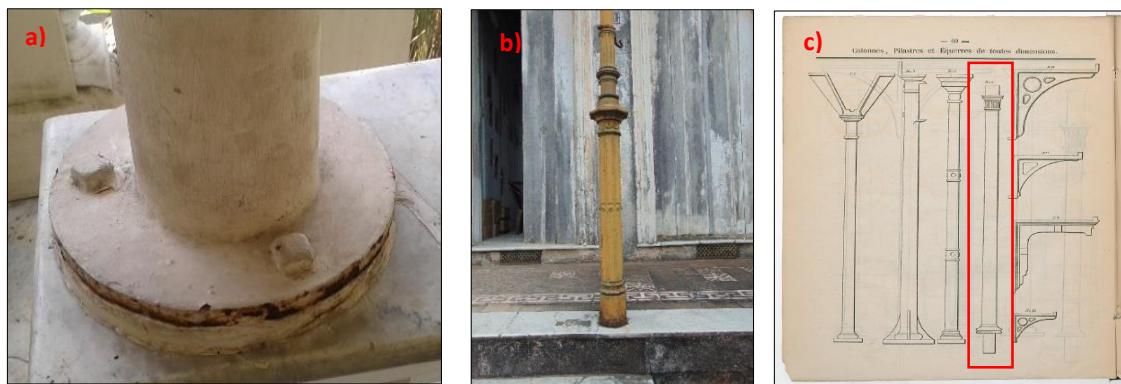
Figura 7.9 – (a) Pilarete do Palácio da Aclamação; (b) coluna da Residência do Sr. Prince, no bairro da Ribeira; (c) Cópia da página 69 do catálogo da *Rowcliff-Barker et Fils*.

De maneira geral, a ancoragem dos elementos verticais de condução de carga às fundações, às alvenarias ou aos outros elementos estruturais que lhes servem de base, era geralmente executada com o uso de parafusos, como pode ser verificado nos pilaretes do anexo do Palácio da Aclamação. Em outros casos, era realizada com o chumbamento ou engaste do elemento estrutural siderúrgico, diretamente na alvenaria, operação que envolvia o uso de argamassas e aplicava-se para peças dotadas, em suas extremidades, de pequenos grampos ou de prolongamentos capazes de garantir a ancoragem; é o caso das colunetas apresentadas nas imagens que seguem (Figura 7.9), uma delas pertencente à residência do Sr. Prince, localizada no bairro da Ribeira, em Salvador, a outra, ao catálogo da *Rowcliff-Barker et Fils*, datado de 1865.

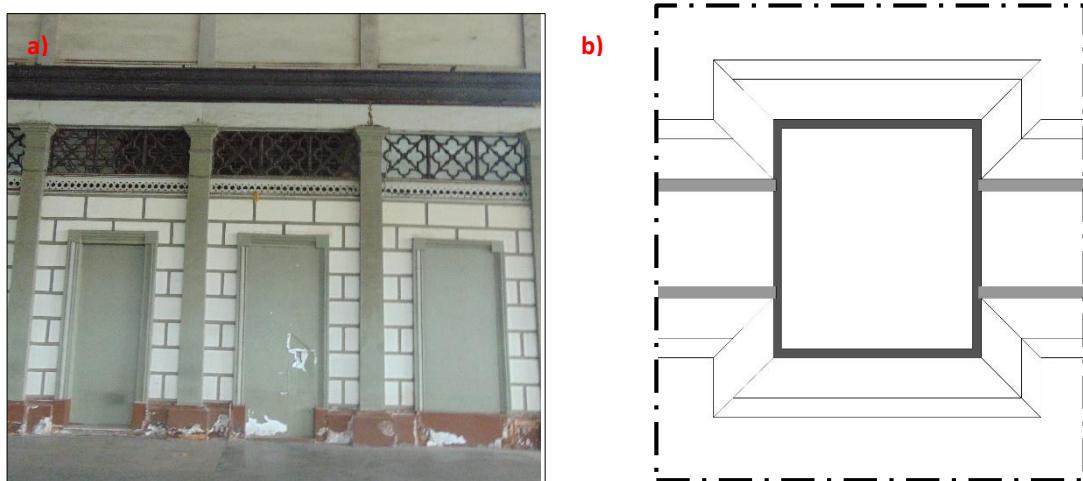
Figuras 7.11 – (a) Pilastras da Estação da Calçada; (b) corte horizontal com esquema de encaixe das placas nas pilastras da Estação da Calçada.

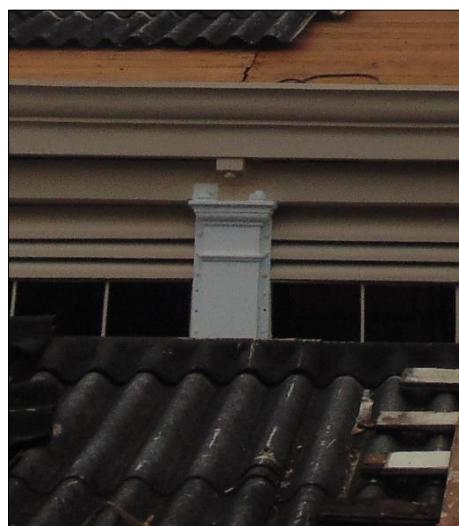
Figura 7.12 – Pilastras da Estação da Calçada dotadas de abas laterais onde são parafusados os *brises soleils*.

parafusos. Os encaixes podem ser verificados, por exemplo, nas pilastras da Estação da Calçada, cujas ranhuras laterais acomodam as placas metálicas de vedação (Figura 7.11). Os parafusos podem ser verificados nas pilastras do primeiro pavimento da mesma Estação, que, juntamente com abas laterais, garantem a fixação dos *brises soleils* que vedam o primeiro pavimento da edificação (Figura 7.12).

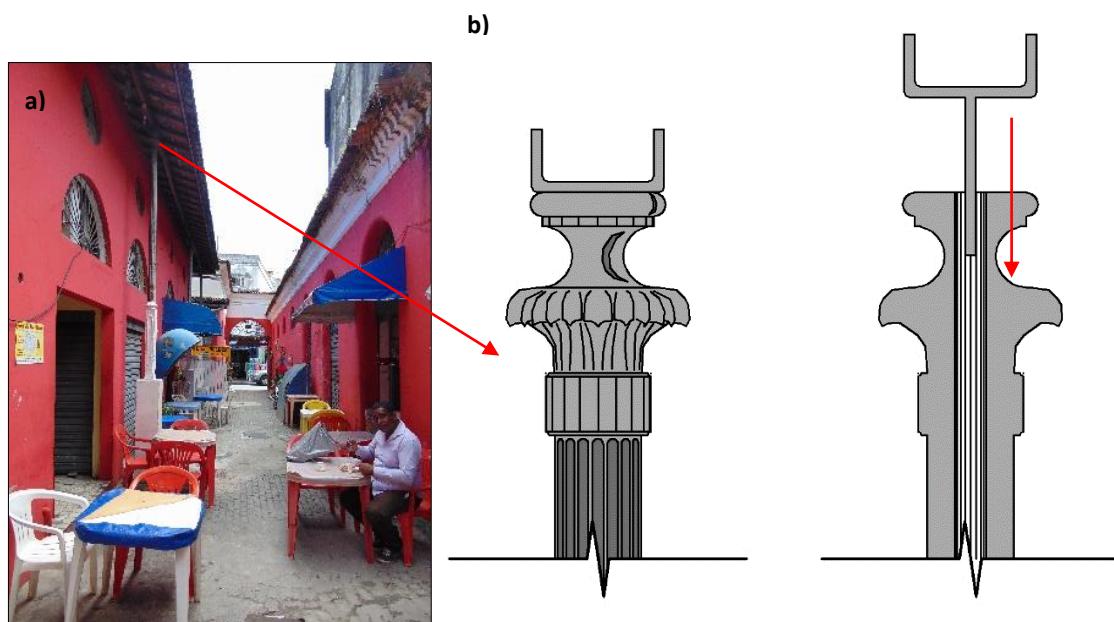
Figura 7.13 – (a) Coluna do Mercado de Santa Bárbara; (b) detalhe em vista e em corte do encaixe forcado que trava o apoio da viga nas colunas siderúrgicas do Mercado de Santa Bárbara.

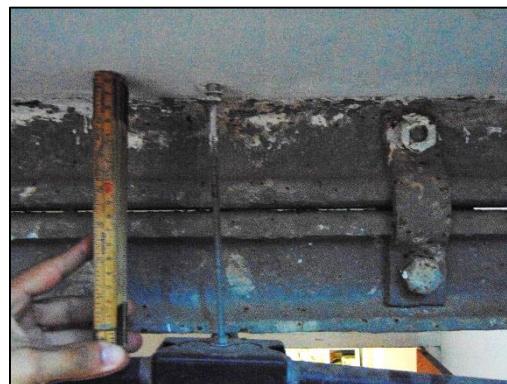
Figura 7.15 – Viga em duplo trilho da biblioteca da FAMEB;

Vigas metálicas expostas, suportando lajes ou coberturas, sem a função específica de cintas ou baldrames, foram encontradas em edificações como o Solar Amado Bahia, a Estação da Calçada, a Faculdade de Medicina e o Plano Inclinado do Pilar. Nos dois primeiros casos, perfis fundidos com desenhos especiais compõem os elementos estruturais; na FAMEB, tem-se vigas formadas pela solidarização, com chapas laminadas e com rebites, de perfis genéricos tipo trilho (Figura 7.15). Da Estação, são interessantes as vigas em perfis “U”, que apresentam orifícios nos quais podem ser encaixados outros elementos construtivos (Figura 7.16).

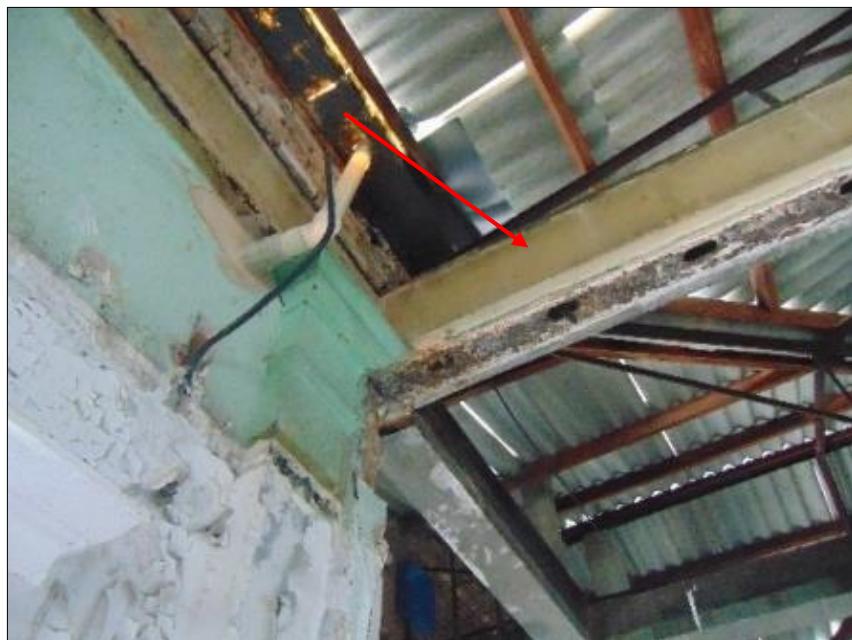
Figura 7.16 – Fotografia de uma das vigas da Estação da Calçada.

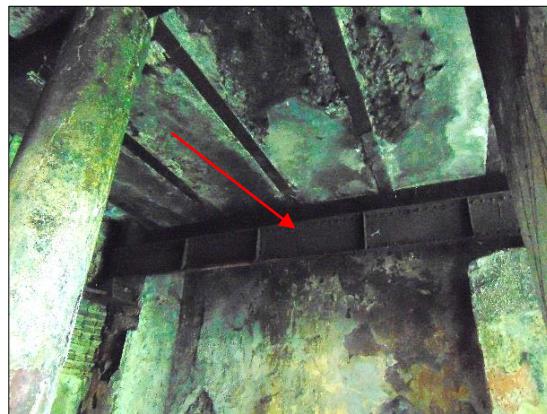
Figura 7.17 – Viga enrijecida do Elevador do Taboão.

Algumas das obras estudadas apresentavam soluções para o enrijecimento e o aumento da inércia das vigas. Dentre essas soluções, podemos citar o enrijecimento dos perfis com a adição de abas laterais, ou o incremento da inércia com o uso de secções duplas, já citadas. Perfis enrijecidos são encontrados, por exemplo, nas vigas que sustentam o piso do acesso superior do Elevador do Taboão (Figura 7.17).

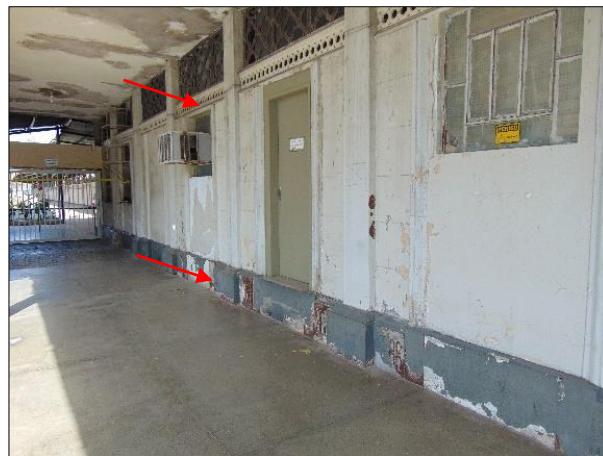
Figura 7.18 – Corredor lateral da Estação da Calçada, no qual, cintas e baldrames metálicos seguem indicados.

As cintas e os baldrames metálicos foram encontrados na Estação da Calçada. Essas cintas, em ferro fundido, reproduzem os padrões encontrados nas escadas metálicas helicoidais: são aparentes e, por vezes, cumprem a função de vergas. Os baldrames, por sua vez, são compostos por perfis laminados, e foram assentados sobre alvenarias de pedra (Figura 7.18).

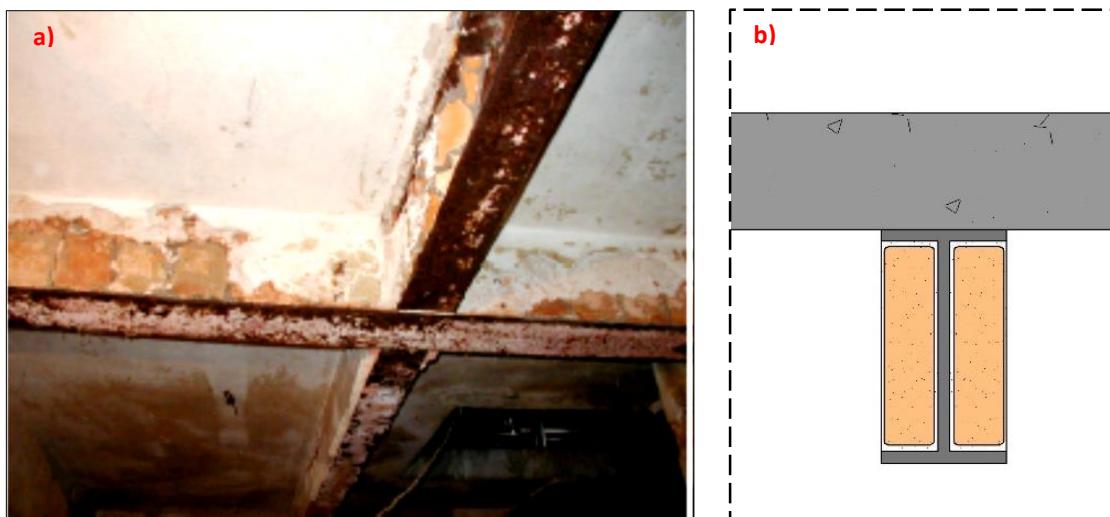
Figura 7.19 – (a) Vigas laminadas, perfil “I”, da antiga Faculdade de Medicina da Bahia; (b) esquema das vigas laminadas, perfil “I”, da Faculdade de Medicina da Bahia.

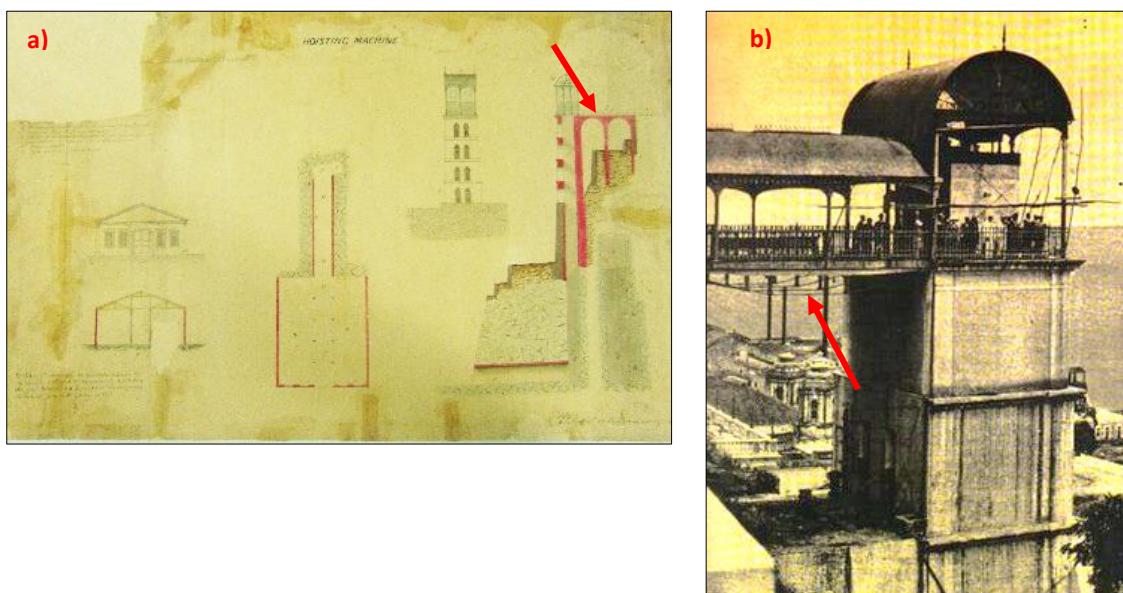
Figura 7.21 – (a) Planta do Elevador “Parafuso”, com destaque para as passarela projetada em alvenaria; (b) Fotografia do Elevador “Parafuso”, com destaque para passarela executada com vigas metálicas *fink*.

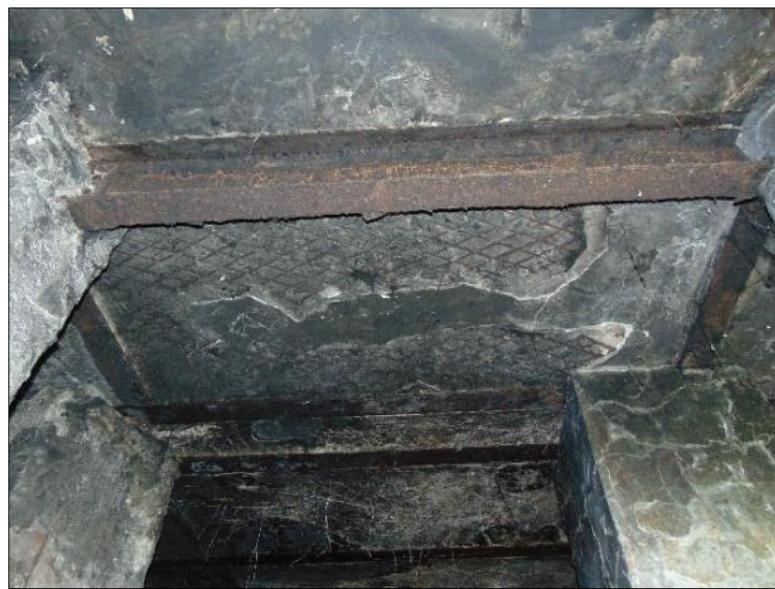
Figura 7.22 – Tela *deployé* em laje armada do Elevador do Taboão.

execução de estuques (BAUER, 2010), e garantem grande aderência às argamassas aplicadas. Dentre as edificações visitadas, para a escrita deste trabalho, algumas apresentam lajes armadas com tela *deployé*, a exemplo da FAMEB e do Elevador do Taboão (Figura 7.22).

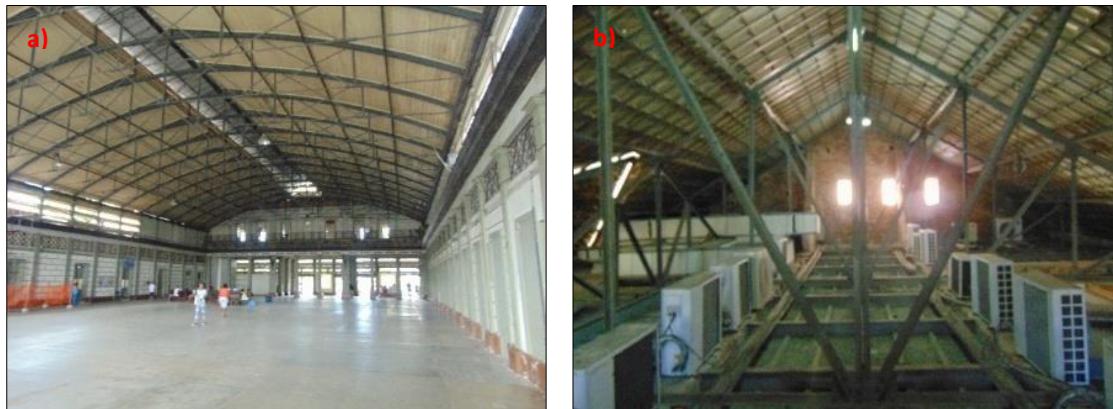
Figura 7.23 – (a) Cobertura com estruturas metálicas na Estação da Calçada; (b) cobertura da ala sul da antiga Faculdade de Medicina.

arqueadas, com tirantes e lanternins, localizadas na Estação da Calçada (Figura 7.23) ou a treliça curva da cobertura do passadiço do Elevador do Taboão. Quanto aos perfis utilizados, predominam as cantoneiras, por vezes utilizadas em duplicata, conectadas com o uso de chapas *gussets* ou parafusos sextavados com porcas chatas e roscas plenas.

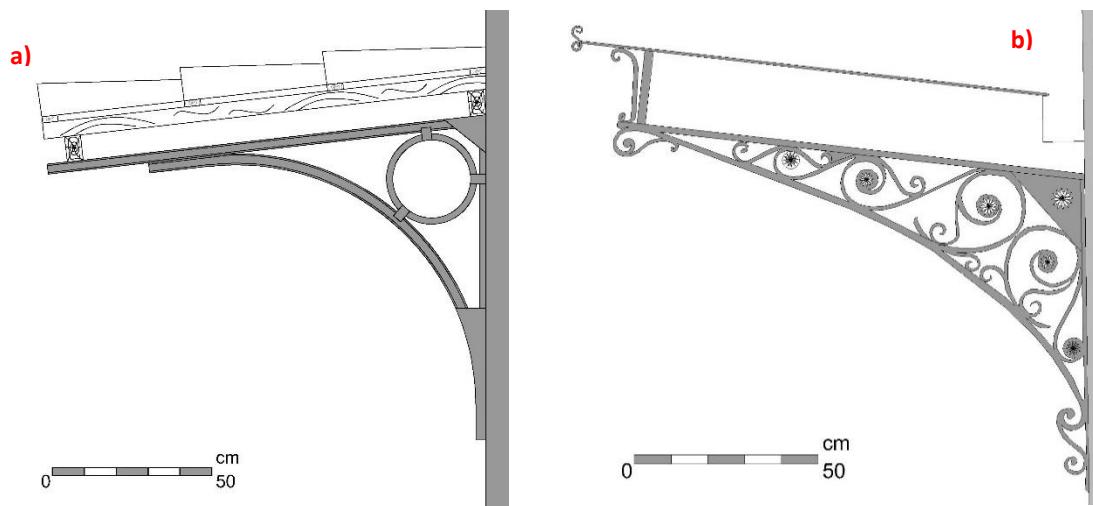
Figura 7.24 – (a) Esquema dos alpendres estruturados em peças siderúrgicas do Mercado de Santa Bárbara; (b) esquema dos alpendres estruturados em peças siderúrgicas do Palacete das Artes.

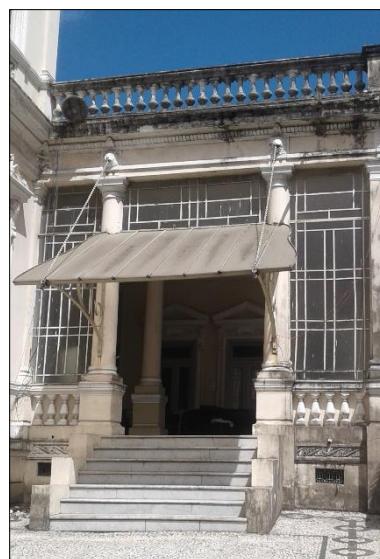
Figura 7.25 – Alpendre do Palácio da Aclamação.

Além das coberturas grandiosas de equipamentos públicos, merecem destaque as coberturas singelas e graciosas encontradas, sobretudo, em edificações residenciais. Nessas edificações, o alpendre, com pilares metálicos, ou meias-treliças em balanço, marcavam os acessos e protegiam algumas paredes do ensoleilamento direto. Alpendres estruturados em ferro podem ser encontrados por exemplo no Mercado de Santa Bárbara, no Palacete das Artes e no Palácio da Aclamação (Figuras 7.24 e 7.25).

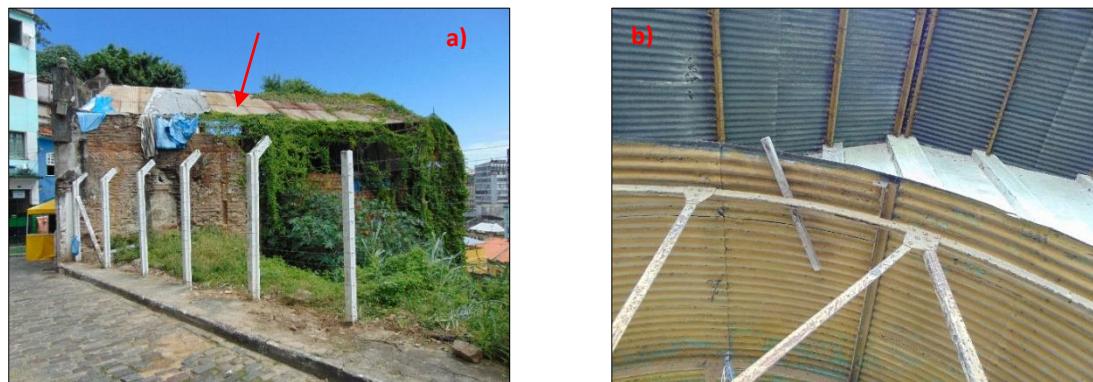
Figura 7.27 – (a) Vista lateral da estação de acesso superior do Elevador do Taboão com destaque para a cobertura; (b) fotografia do interior da estação de acesso superior do Elevador do Taboão.

Nessas coberturas estudadas, as estruturas metálicas poderiam suportar telhas cerâmicas, telhas metálicas ou mesmo placas vidro. De acordo com as fontes pesquisadas, das edificações visitadas para a elaboração deste trabalho, apenas o Elevador do Taboão manteve as suas telhas originais (Figura 7.27); as demais, tiveram as telhas metálicas substituídas por outras, em fibrocimento e suas telhas cerâmicas ou em vidro substituídas por similares.

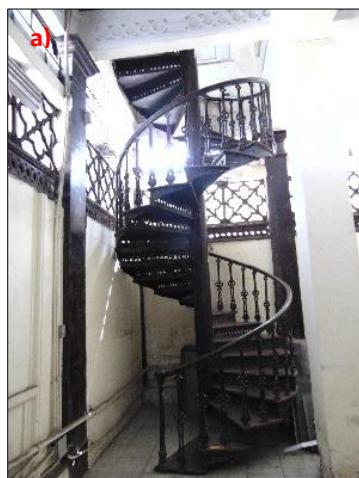
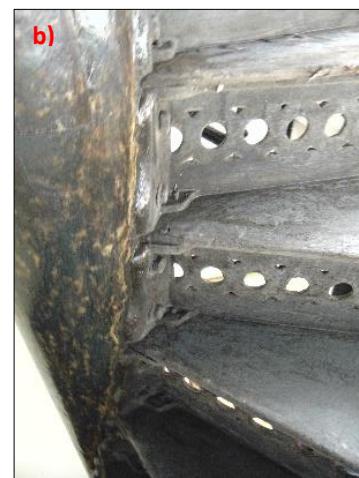
Figuras 7.28 – (a) Vista da escada em ferro fundido da Estação da Calçada; (b) detalhes da conexão peão-degraus da escada em ferro fundido da Estação da Calçada.

Nessas escadas, os degraus, que podem resultar de moldagem única ou ter espelhos e pisos como peças distintas, são sustentados por coluna central, que recebe o nome de mastro ou peão (VASCONCELLOS, 1979). As peças dessas escadas são solidarizadas entre si e ancoradas ao mastro através de porcas e de parafusos. Para a instalação dos parafusos, os desenhos dessas peças contam com orelhas dotadas de orifícios (Figuras 7.28).
