**O EMPREGO DO FERRO NA ARQUITETURA DA CIDADE DE SALVADOR  
ENTRE OS ANOS DE 1808 E 1939:  
ESTUDO E CONTRIBUIÇÕES PARA INTERVENÇÕES DE RESTAURO**

Dissertação apresentada ao Programa de Pós-Graduação em Arquitetura e Urbanismo (PPG-AU) da Faculdade de Arquitetura como requisito parcial para a obtenção do grau de mestre em Conservação e Restauro.

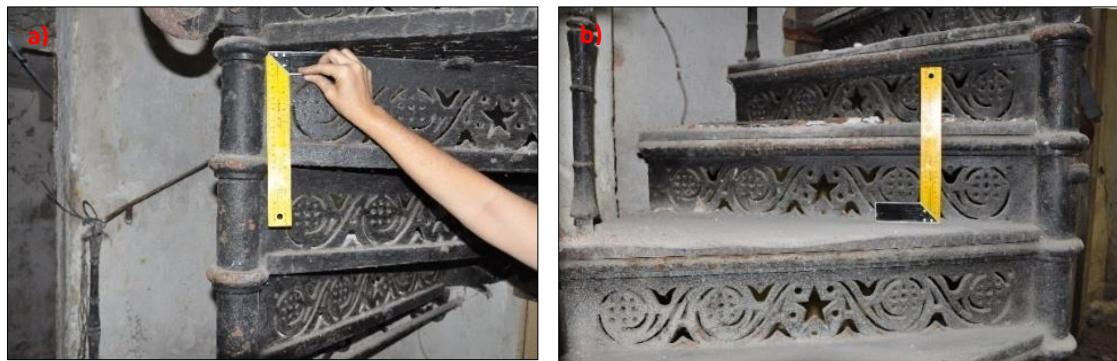
Figura 7.29 – (a) e (b) Degraus da escada em ferro fundido do antigo edifício do jornal A Tarde.

Um dos exemplares levantados (Figuras 7.29), pertencente ao antigo prédio do jornal A Tarde, na Praça Castro Alves, mostra um curioso sistema de encaixe, que dispensa o uso de parafusos na conexão dos degraus com o mastro. Os pisos e os espelhos desse exemplar possuem anéis periféricos que se encaixam e permitem também o uso de um perfil central, que cumpre a função de mastro (Figura 7.30).

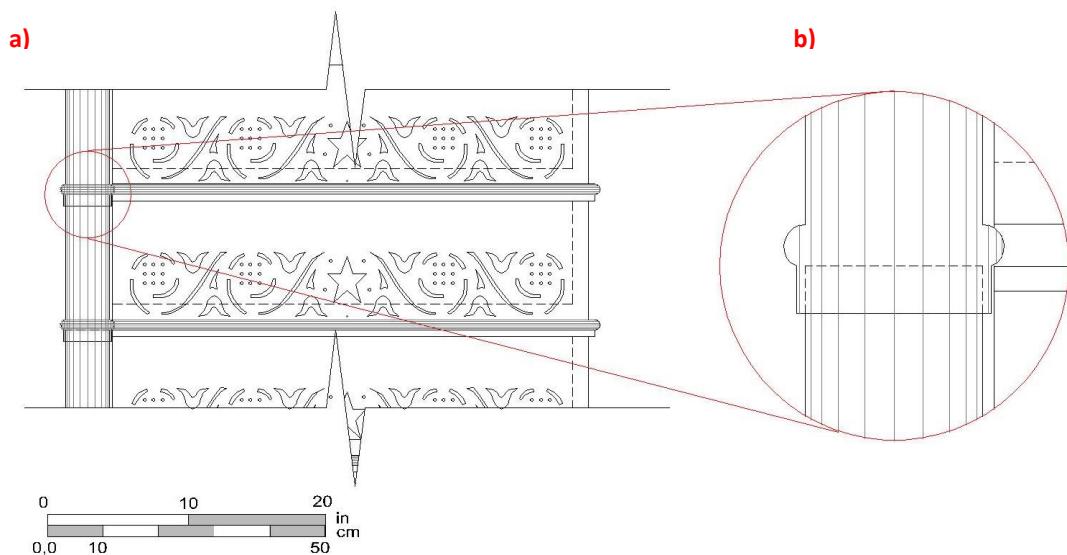
Figura 7.30 – Piso da escada em ferro fundido do edifício do jornal A Tarde (a) Esquema de encaixe; (b) detalhe de encaixe dos pisos.

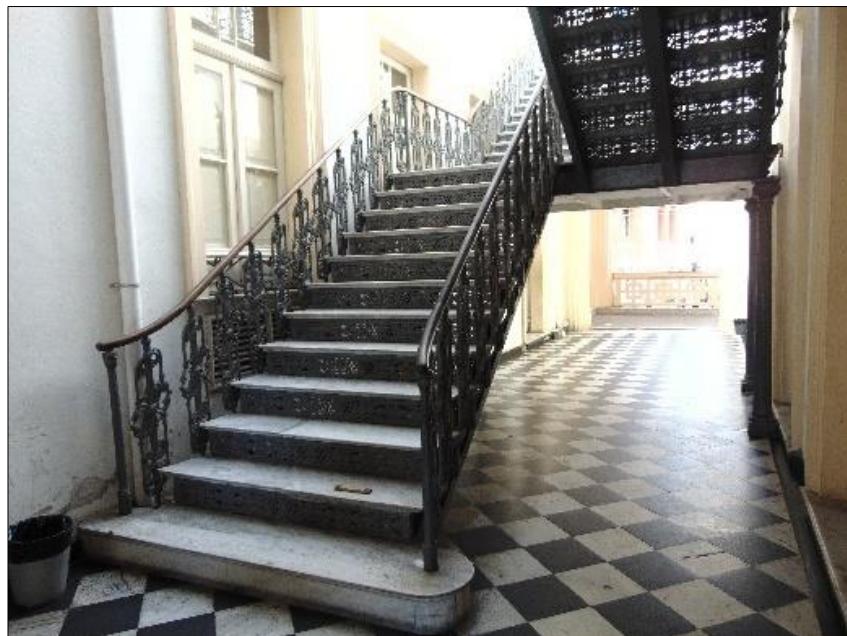
Figura 7.31 – Escada em ferro fundido, com lances retos, da antiga Faculdade de Medicina da Bahia.

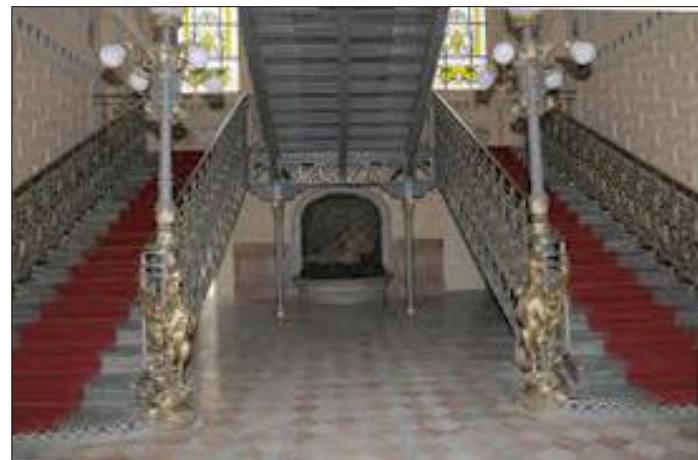
Figura 7.32 – Escada em ferro fundido do Palácio Rio Branco.

Os espelhos dos degraus, de algumas dessas escadas, sejam elas helicoidais ou não, quando fundidos, apresentam desenhos vazados, que lhes conferem aspecto rendilhado, e que devem contribuir para a redução do peso próprio e do consumo do material. Os pisos, algumas vezes, são integralmente metálicos, como ocorre com as escadas da Estação da Calçada, ora recebem peças de madeira, pedra ou mesmo vidro. Escadas metálicas, com pisos em pedra, são verificadas na antiga Faculdade de Medicina da Bahia; pisos em vidro aramado são encontrados, por exemplo, na escadaria do Palácio Rio Branco (Figura 7.32).

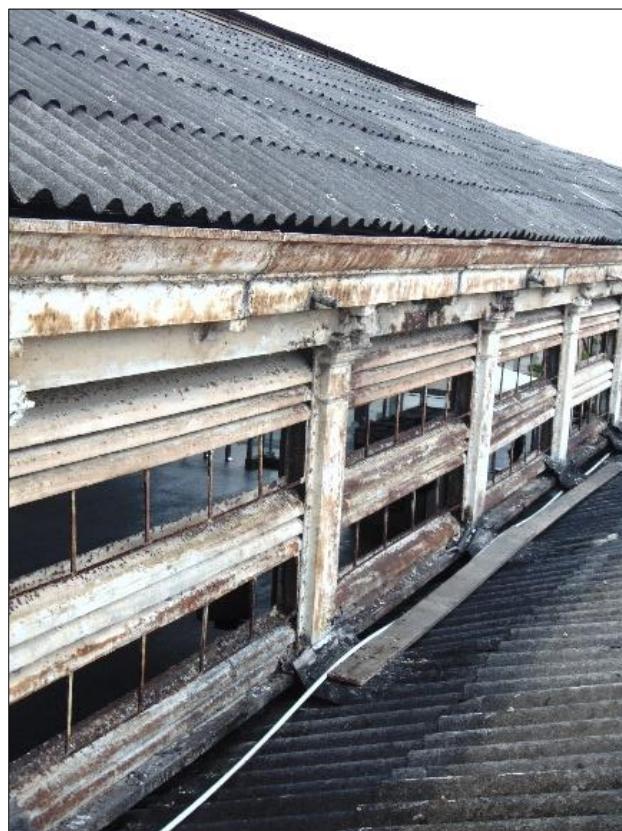
Figura 7.37 – *Brises soleils* da Estação da Calçada.

Além dos elementos de vedação, cheios, também fazem parte do repertório da arquitetura soteropolitana, produzida no período estudado, os artefatos siderúrgicos vazados e os *brises soleils* formados pela justaposição de perfis repetidos. *Brises* em chapa de ferro zinkado ainda podem ser conferidos na Estação da Calçada (Figura 7.37). Elementos construtivos vazados, produzidos em chapas prensadas, compunham, por exemplo, a vedação das treliças da Estação de trens de Periperi (Figura 7.38).

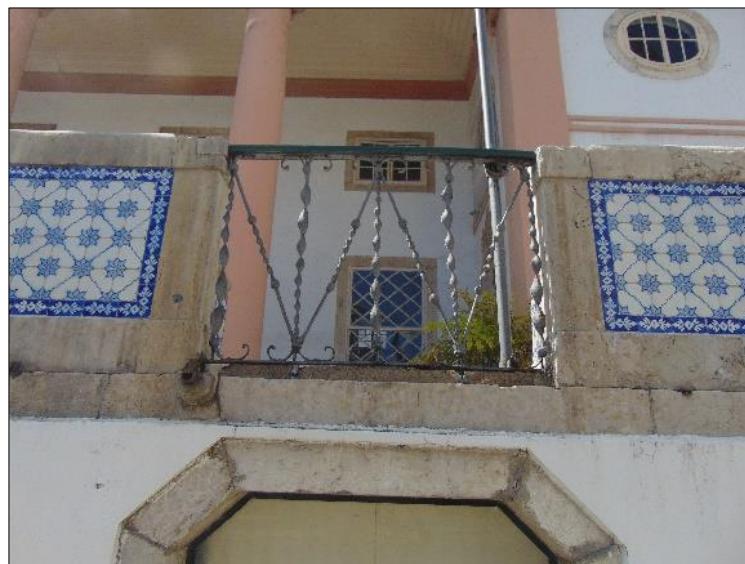
Figura 7.39 – Gradil do adro da sede da Associação Comercial da Bahia, executado em barras de ferro forjado retorcidas.

apresentam secções curvas, retangulares ou quadradas, com larguras que variam de  $\frac{1}{4}$ " a 2", que não à toa, coincidem com os perfis oferecidos pelos anúncios comerciais de jornais do período, o que evidencia que, além dos forjadores, muitos serralheiros atuavam no território soteropolitano. Segue fotografia de gradil feito com o trabalho de serralheiros e de forjadores (Figura 7.39).

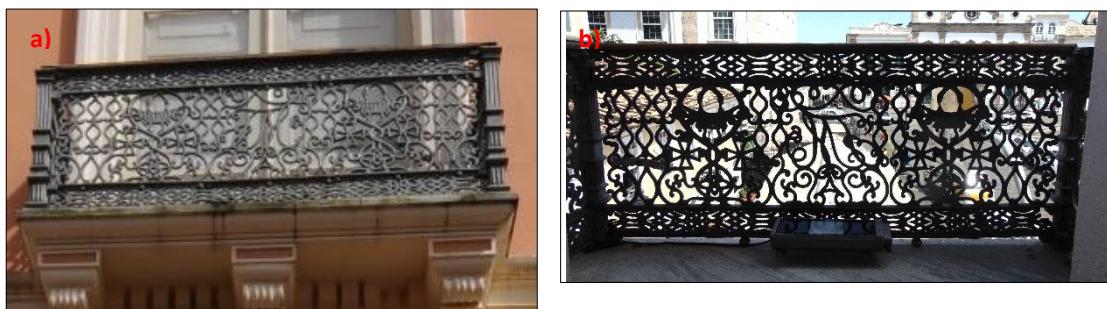
Figura 7.40 – Balcão com gradil, em painel inteiriço de ferro fundido, da Faculdade de Medicina da Bahia; respectivamente, vista do exterior (a) e do interior do edifício (b).

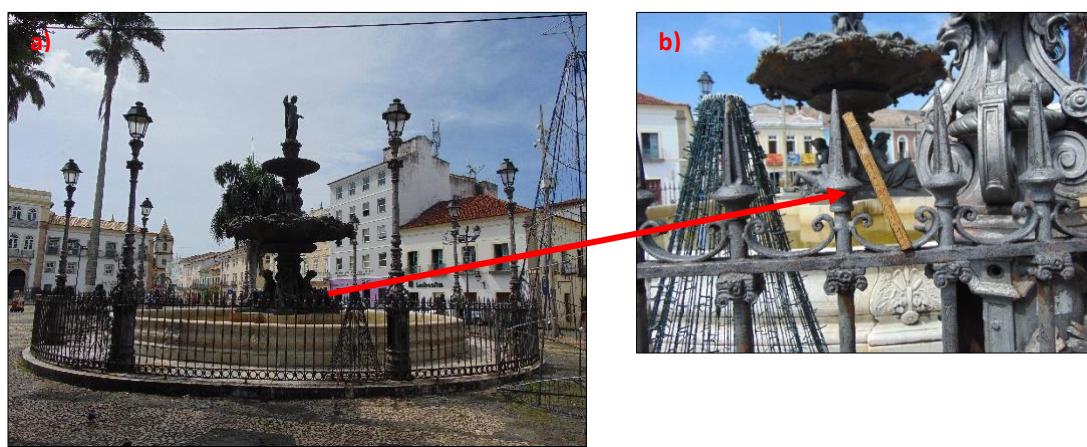
Figura 7.41 – Chafariz do Terreiro de Jesus: (a) vista do chafariz; (b) detalhe das hastas forjadas, encimadas por setas em ferro fundido.

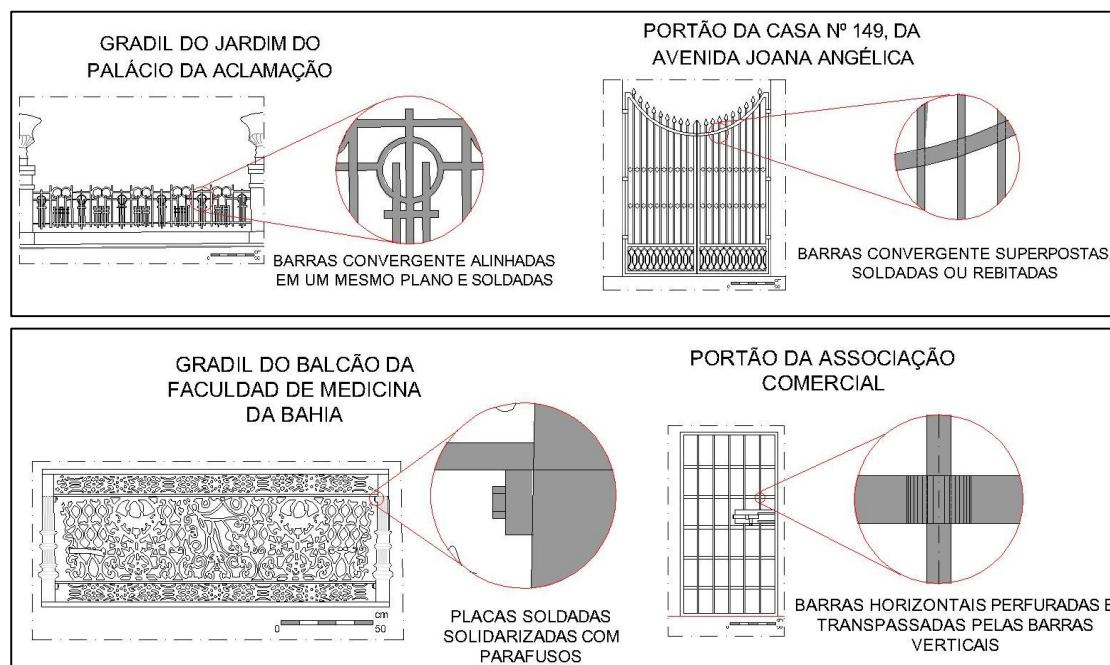
Figuras 7.42 – (a) e (b) Esquemas de solidarização de barras nos gradis e portões catalogados.

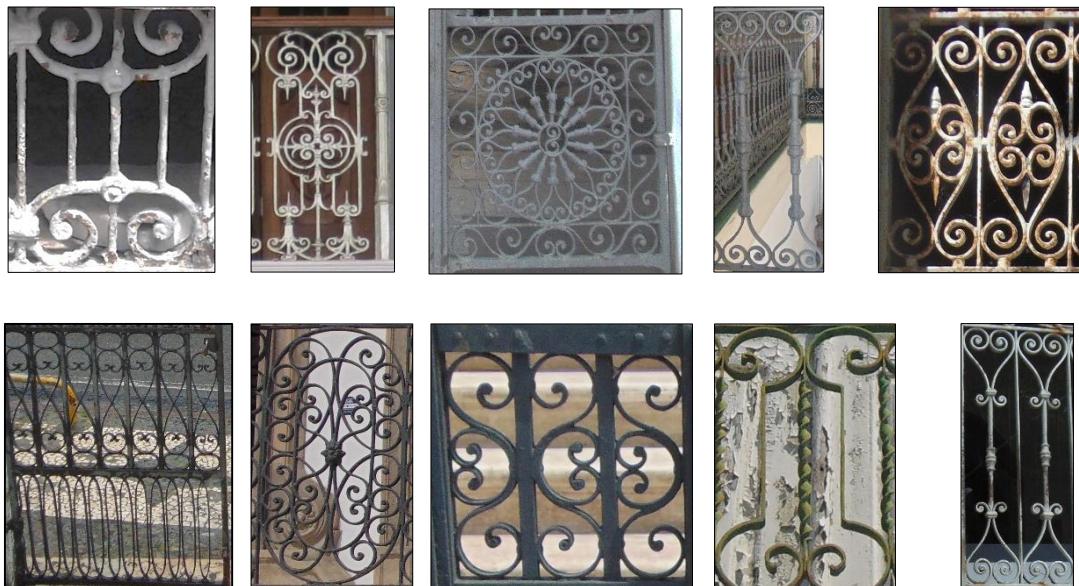
Figura 7.43 – Exemplos de curvas encontradas nos gradis e portões da arquitetura soteropolitana produzida entre os anos de 1808 e 1939.

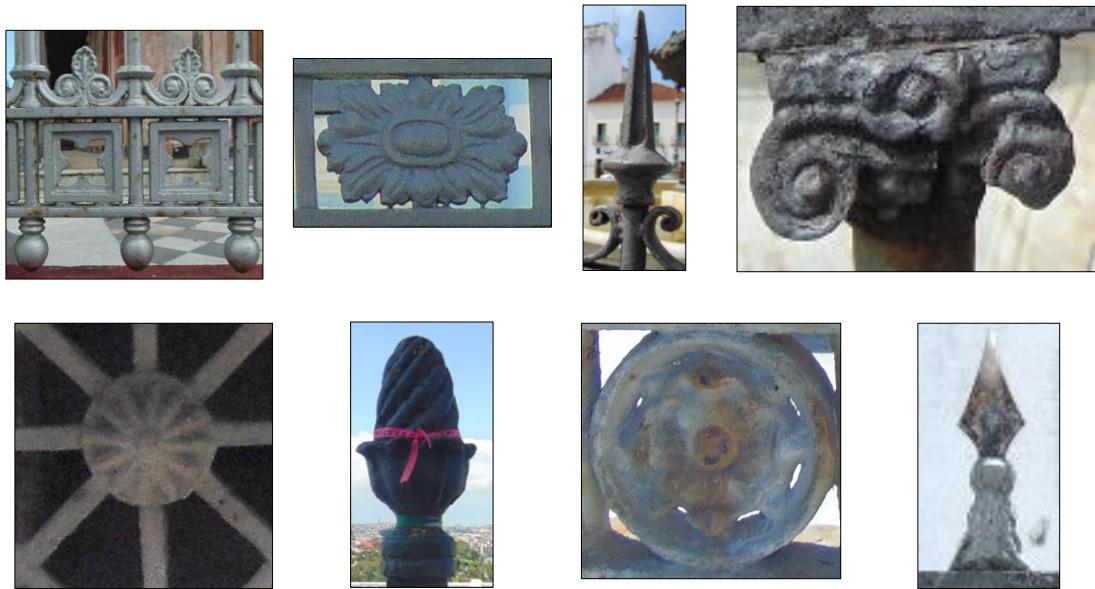
Figura 7.44 – Exemplos de acréscimos encontrados nos gradis e portões da arquitetura soteropolitana produzida entre os anos de 1808 e 1939.

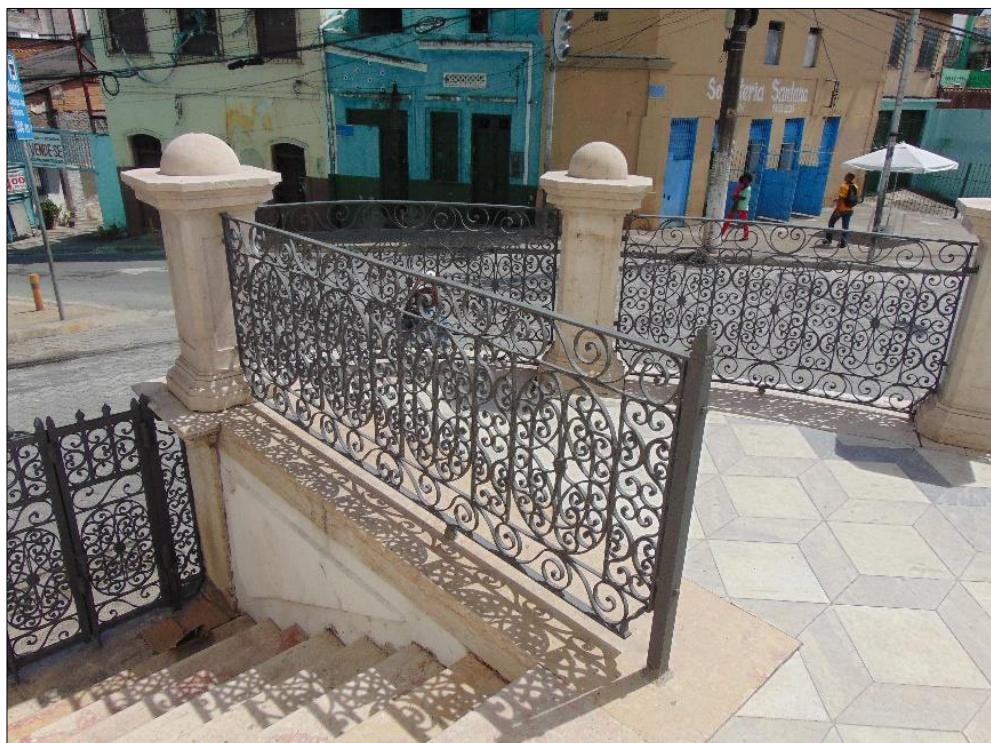
Figura 7.45 – Gradil do adro da Igreja de Santana, chumbado no piso e nos pilaretes em pedra.

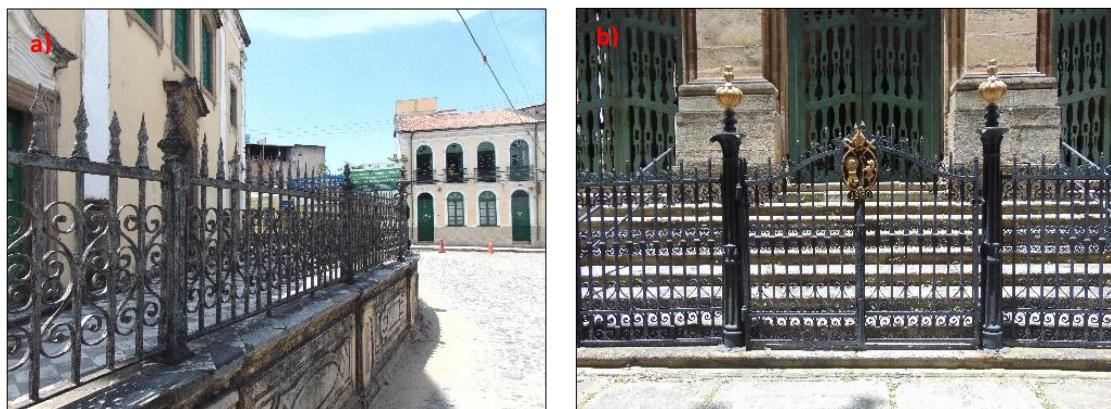
Figuras 7.46 – Pilares fundidos em gradis de ferro forjado na Igreja da Saúde e Glória (a) e no adro do Mosteiro de São Bento (b).

Os gradis que cerceiam grandes áreas e que tem generosos painéis contam, além do chumbamento, com pilaretes ou então com escoras, que lhes conferem maior estabilidade. Esses pilaretes, ora são executados em ferro forjado, ora em ferro fundido. Quando executados em ferro forjado, eram fabricados pelo ferreiro, que respondia também pela produção do painel; quando em ferro fundido, poderiam ser executados em fábricas ou em fundições (inclusive estrangeiras), e apropriados pelos ferreiros locais para a instalação de grades aqui fabricadas, como nos gradis dos adros da Igreja de Nossa Senhora da Saúde e Glória e do Mosteiro de São Bento (Figura 7.46), assim como no adro da Igreja de Nossa Senhora do Pilar (Figura 7.47).

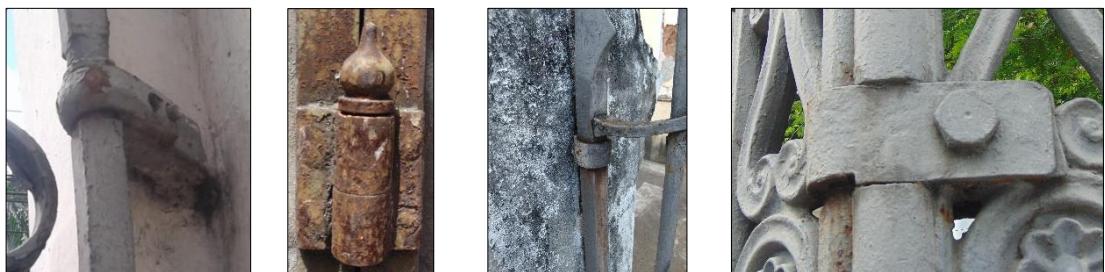
Figura 7.48 – Exemplos de dobradiças encontrados no levantamento realizado.

Não há também uniformidade nos modelos de dobradiças, nem das trancas, empregados. Nos levantamentos realizados, foram identificados desde os modelos rudimentares, como dobradiças sem pinos e trancas com gancho, até modelos mais elaborados, como fechaduras com chaves e dobradiças com pinos e anéis. As tipologias de trancas e de dobradiças encontradas são apresentadas nas figuras 7.48 e 7.49.

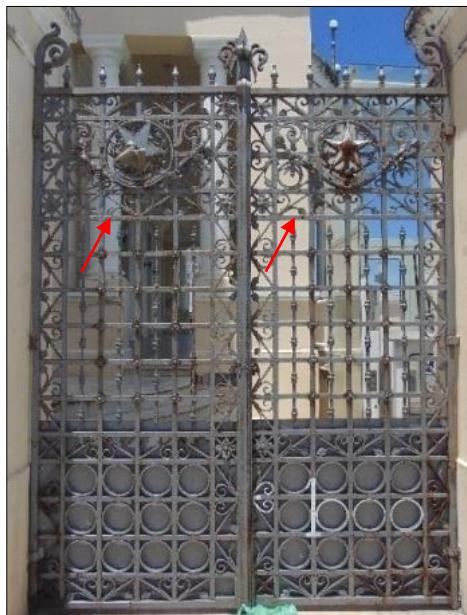
Figura 7.50 – Portão lateral do Palácio do Rio Branco, com o brasão da República Brasileira.

Por fim, ao se tratar da diversidade dos gradis, não se pode esquecer dos exemplares temáticos, que trazem brasões e outros símbolos, feitos sob encomenda, exclusivamente, para os grandes monumentos e para os equipamentos públicos. A figura 7.50 traz o exemplo do portão lateral do Palácio Rio Branco, adornado com o brasão da República Brasileira.

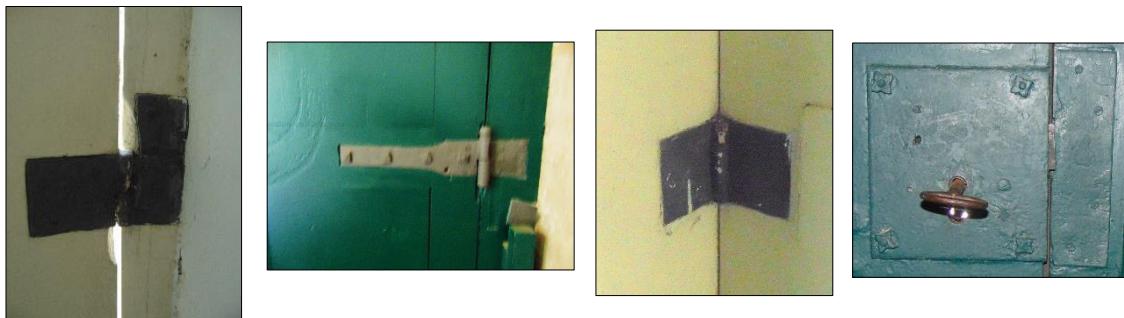
Figura 7.51– Exemplo de ferragens encontradas no levantamento realizado.

Assim como as dobradiças e as trancas dos gradis, também nas esquadrias, as ferragens não têm uniformidade de desenho. Como demonstrado na figura 7.51, são encontradas tanto em modelos primitivos, quanto em exemplares de desenho e mecanismos rebuscados.

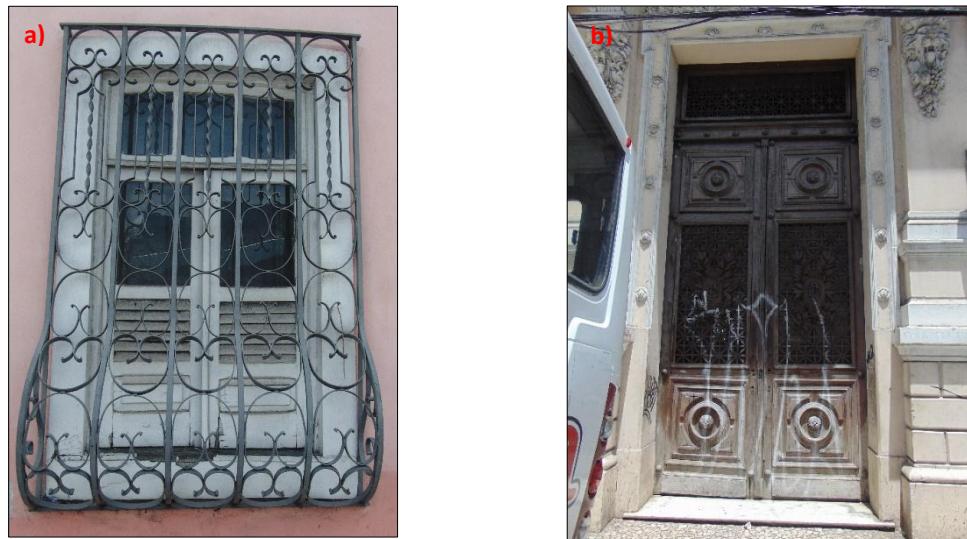
Figura 7.52 – (a) Gradil de segurança de vão de janela da casa nº 149 da Avenida Joana Angélica, de 1830, atual sede do Ministério Público; (b) porta com postigo gradeado do Palácio da Aclamação.

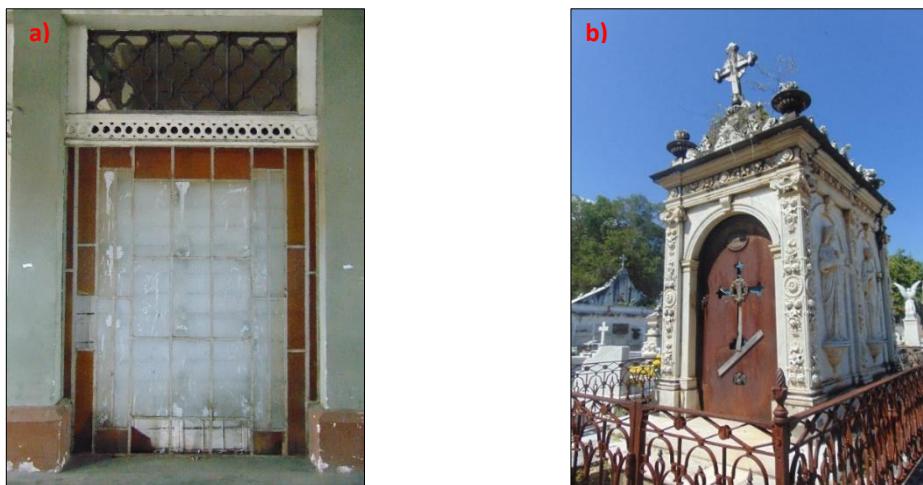
Figuras 7.53 – (a) Esquadria da Estação da Calçada; (b) porta em chapa prensada em mausoléu do Cemitério do Campo Santo.

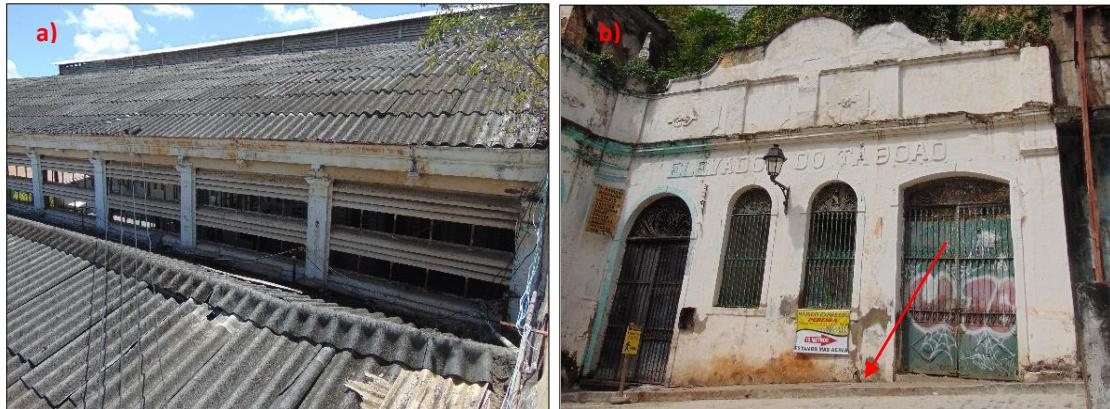
Figuras 7.54 – (a) Calha da Estação da Calçada; (b) condutor vertical de águas pluviais do Elevador do Taboão.

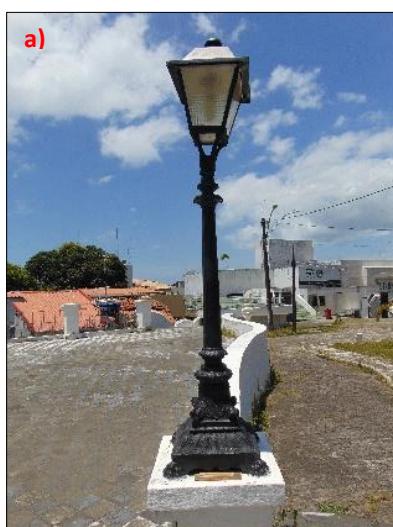
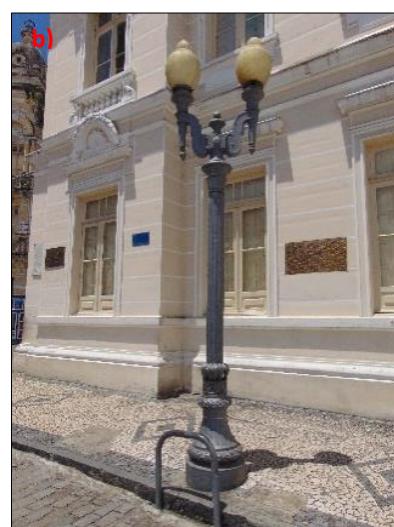
Figuras 7.57 – (a) Poste do Passeio Público; (b) poste da Praça Municipal.

Alguns dos postes metálicos levantados são ocos e constituídos por dois componentes: fuste e luminária. Há ainda exemplares que, além desses dois componentes, contam ainda com bases. Como as colunas siderúrgicas, os postes são ancorados diretamente no solo ou, com parafusos, fixados ao substrato do volume que lhes serve de base. De acordo com as pesquisas realizadas, sobretudo com as fotografias antigas, dos postes inventariados, poucos contam com os seus lampiões originais. Seguem fotografias de alguns dos exemplares levantados (Figuras 7.57):

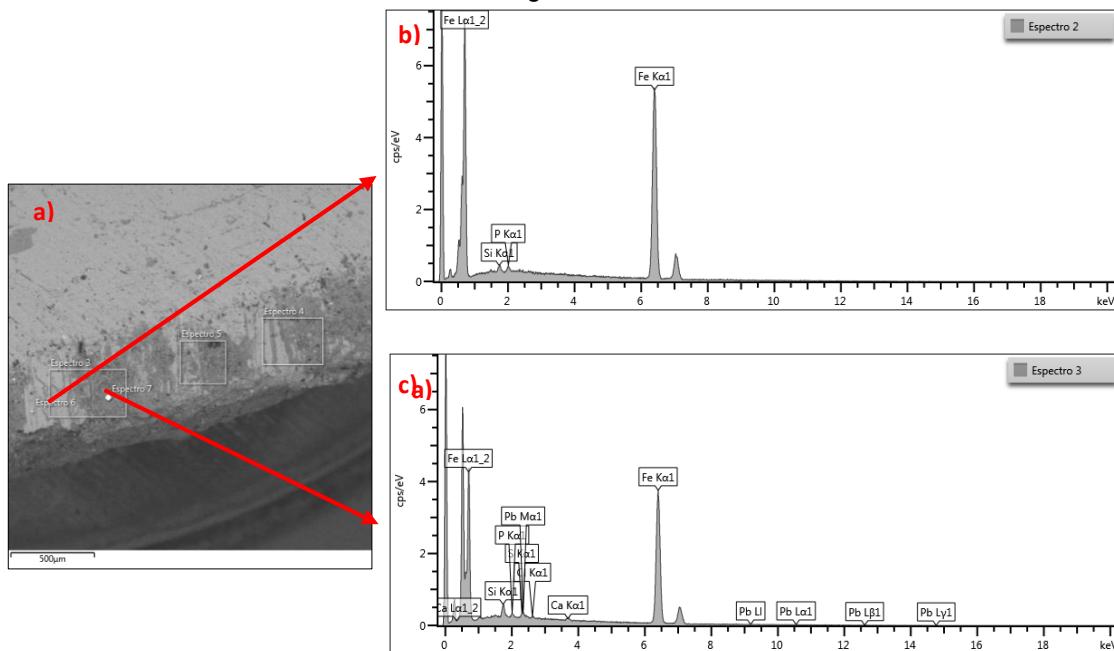
Figura 8.3 – Imagem de elétrons (a) e espectros 2 (b) e 3 (c) obtidos com o EDS da amostra do pilar da Estação de Trens da Calçada. Imagens de elétrons secundários espectros obtidos em microscópio Tescan, modelo Vega 3, com aceleração de voltagem de aceleração de voltagem de 15 kV.

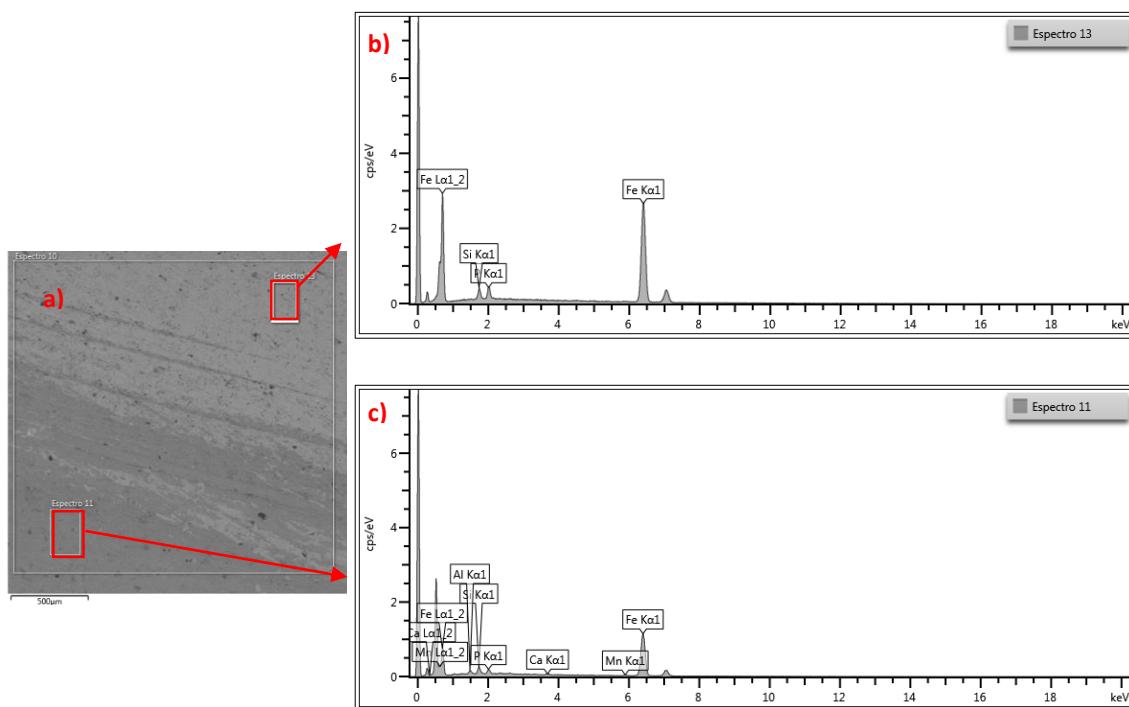
Figura 8.6 – Imagem de elétrons secundários (a) e espectros 11 (b) e 13 (c) obtidos com o EDS da amostra do parafuso da Estação de Trens da Calçada. Imagens de elétrons secundários e espectros obtidos em microscópio Tescan, modelo Vega 3, com aceleração de voltagem de aceleração de voltagem de 15kV.

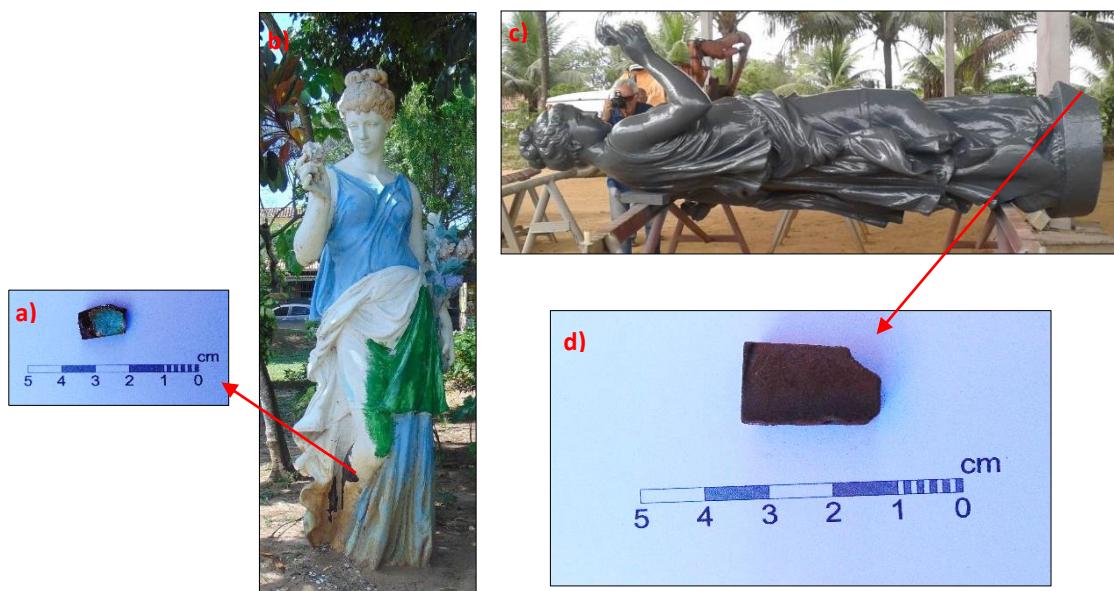
Figuras 8.10 – Estátua da Deusa Flora antes (a) e após restauração de 2016 (b). Indicação dos pontos de remoção das amostras e amostras removidas (c) e (d).

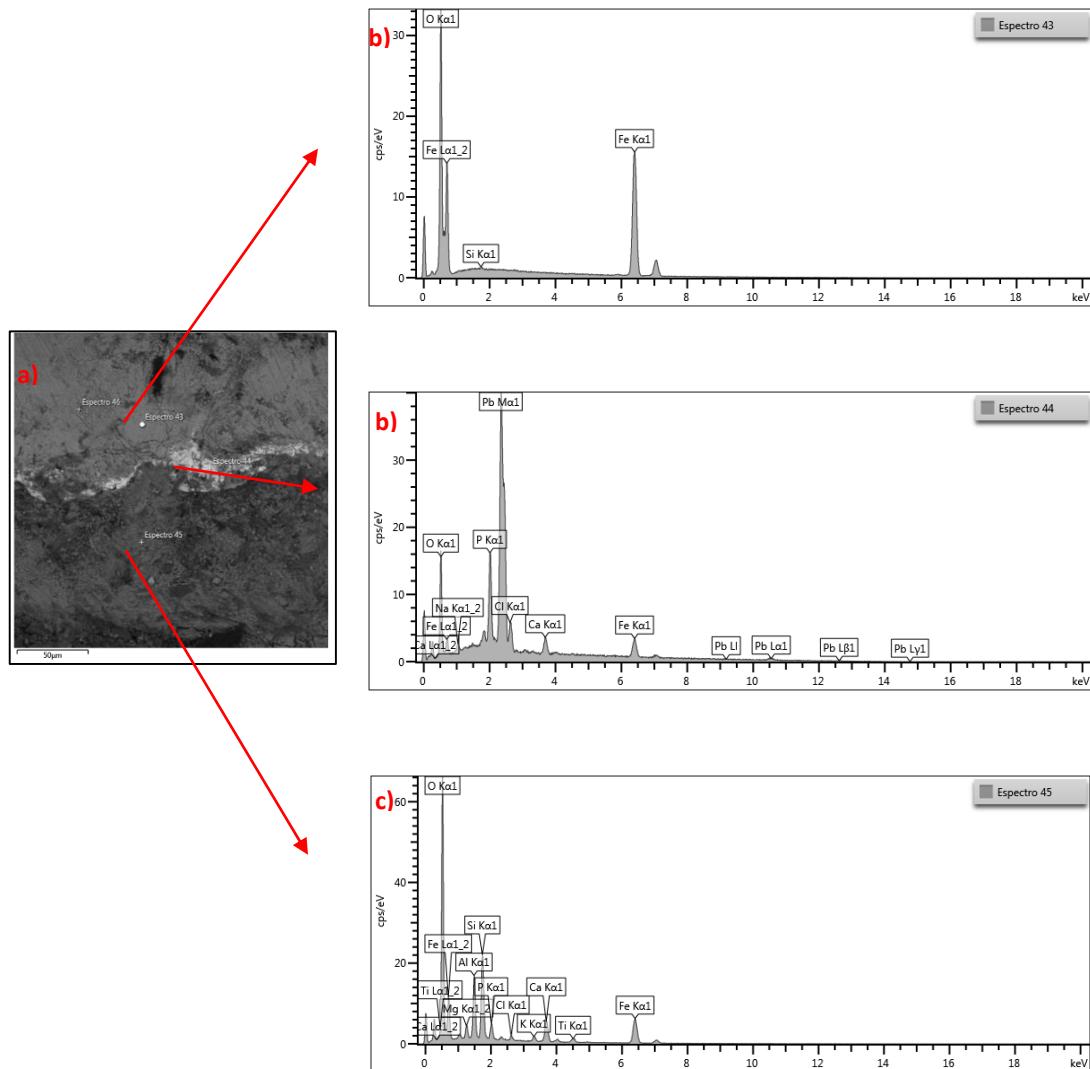
Figuras 8.12 – Imagem de elétrons da amostra removida da estátua da Deusa Flora, antes da restauração, com marcação das camadas de revestimento e dos espectros (a); espectros 43 (b), 44 (c) e 45(d) obtidos com o EDS. Imagens de elétrons secundários e espectros obtidos em microscópio Tescan, modelo Vega 3, com aceleração de voltagem de aceleração de voltagem de 15 kV.

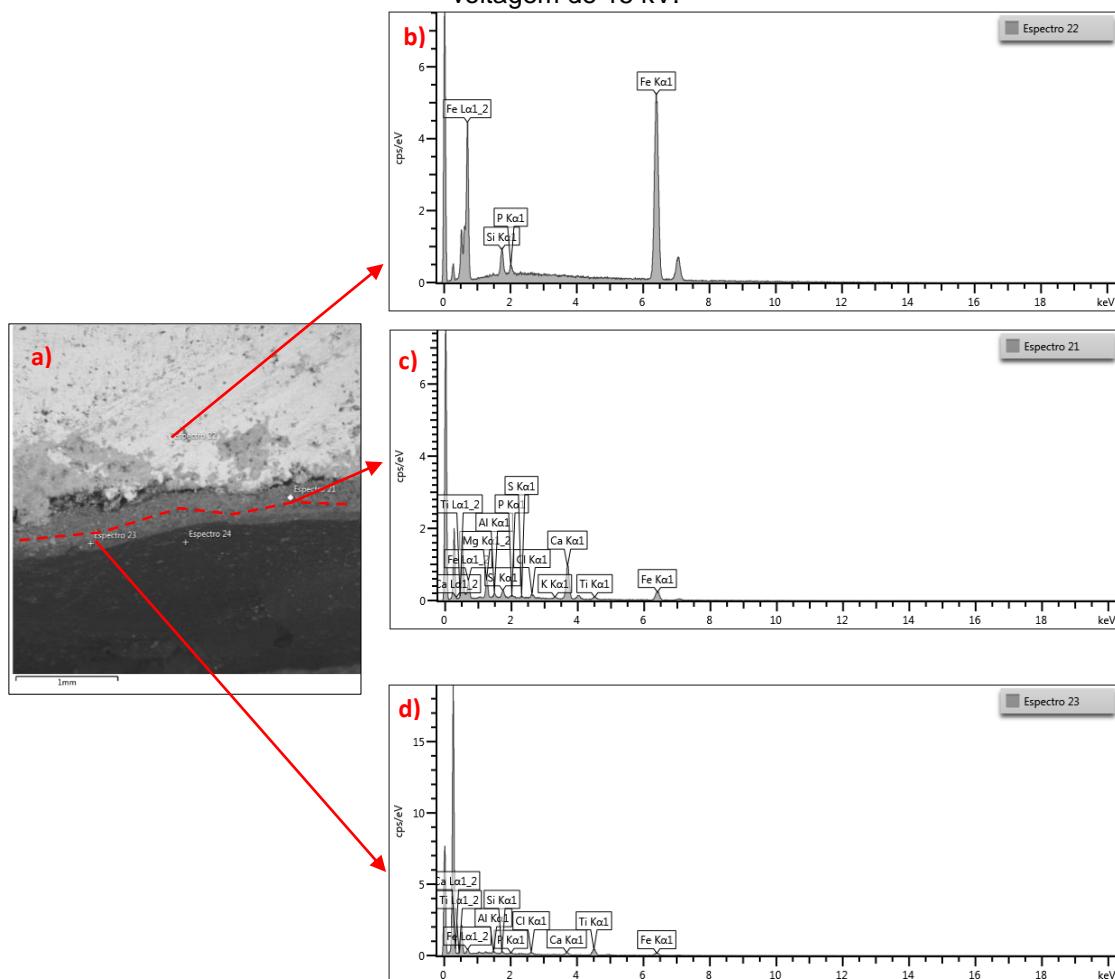
Figuras 8.13 – Imagem de elétrons da amostra removida da estátua da Deusa Flora, após restauro, com marcação das camadas de revestimento e os espectros (a); espectros 21 (b), 22 (c) e 23 (d) obtidos com o EDS. Imagens de elétrons secundários e espectros obtidos em microscópio Tescan, modelo Vega 3, com aceleração de voltagem de aceleração de voltagem de 15 kV.

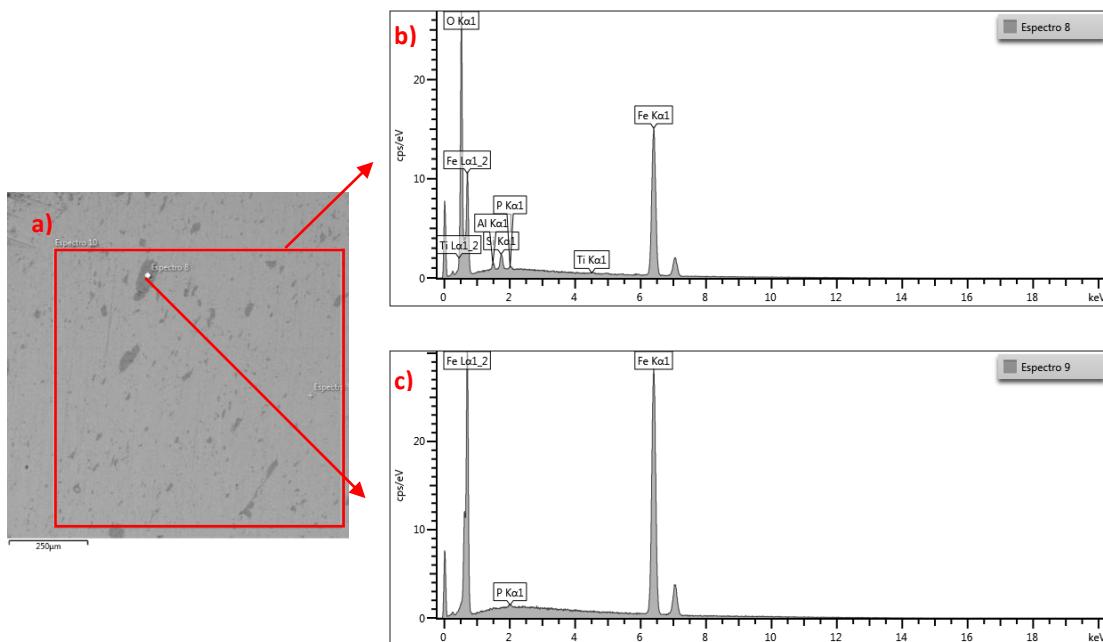
Figura 8.16 – Imagem de elétrons (a) e espectros 8 (b) e 9 (c) obtidos com o EDS da amostra da estátua removida antes restauração. Imagens de elétrons secundários e espectros obtidos em microscópio Tescan, modelo Vega 3, com aceleração de voltagem de aceleração de voltagem de 15 kV.

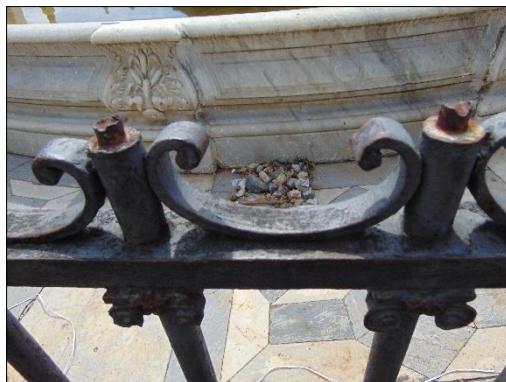
Figura 9.3 – Setas perdidas no gradil do chafariz do Terreiro de Jesus. As setas perdidas, ou as suas próteses, se metálicas, podem ser fixadas com o uso da brasagem.

Sérgio Brandi (BRANDI, S., 2008) recomenda a brasagem para a solidarização de peças de ferro fundido ou de aço que tenham espessuras inferiores a 19 mm. Ireland (2009) recomenda a brasagem com chumbo, como forma de resgate e de manutenção do testemunho técnico e material, e Bresciane Filho (2004) lembra-nos que peças siderúrgicas brasadas com chumbo ficam, também, susceptíveis à corrosão galvânica, devendo, por isso, receber proteção superficial. A figura 9.3 apresenta um exemplo de reintegração onde a brasagem poderia ser utilizada.

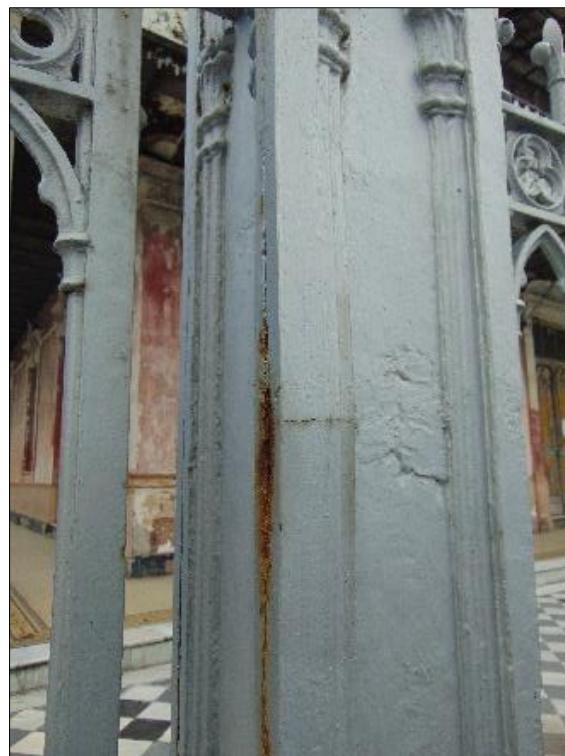
Figura 9.4 – Lacunas de corrosão e trinca em pilarete do Solar Amado Bahia.

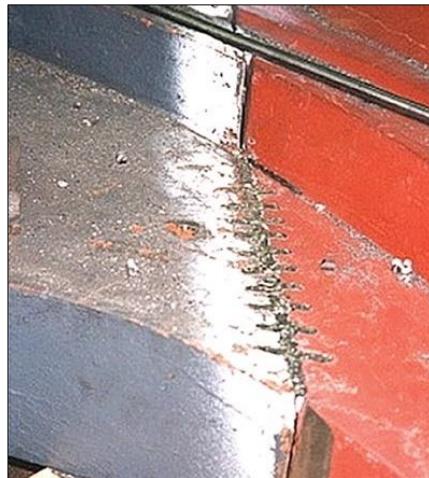
Figura 9.6 – Técnica do *stich repair* aplicada na recuperação de peça do Albert Memorial, em Londres.

O *stich repair* é executado com frequência na recuperação de monumentos siderúrgicos na Inglaterra, conforme figura 9.6, onde há, inclusive, empresas especializadas unicamente nesta técnica. Havemos de questionar, entretanto, se a inclusão dos pinos inoxidáveis, e as tensões que envolvem as perfurações e o atrito gerado entre tais pinos, não seriam suficientes para desencadear a corrosão na peça siderúrgica. Talvez uma alternativa menos arriscada e invasiva seja a substituição dos furos por recortes, e preenchimento de toda a lesão com adesivo epóxi.

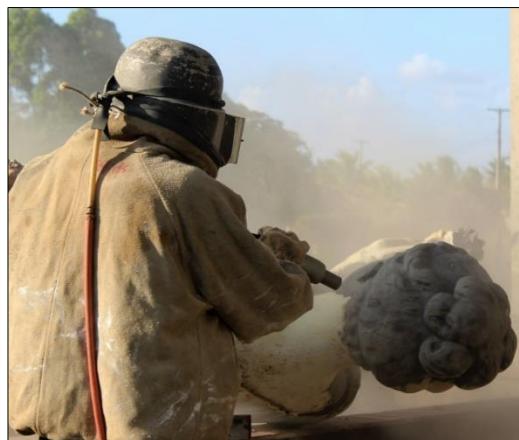
Figura 9.7 – Jateamento abrasivo da imagem da estátua da Deusa Flora, ao grau Sa 2 1/2.

carepa de laminação<sup>27</sup>, conforme exemplo da Figura 9.7. Deve-se salientar que, conforme os mesmos autores (NUNES; LOBO, 2007), o hidrojateamento, apesar das vantagens de não gerar resíduos, nem grandes riscos ambientais, e de favorecer a dessalinização da peça (IRELAND, 2009), tem o inconveniente de não gerar rugosidades sobre a superfície trabalhada, não contribuindo, assim, para a aderência das camadas de proteção e de pintura. O grau St 3 da Norma ISO 8501-1, recomendado para a limpeza manual, corresponde à remoção total dos materiais não aderentes.

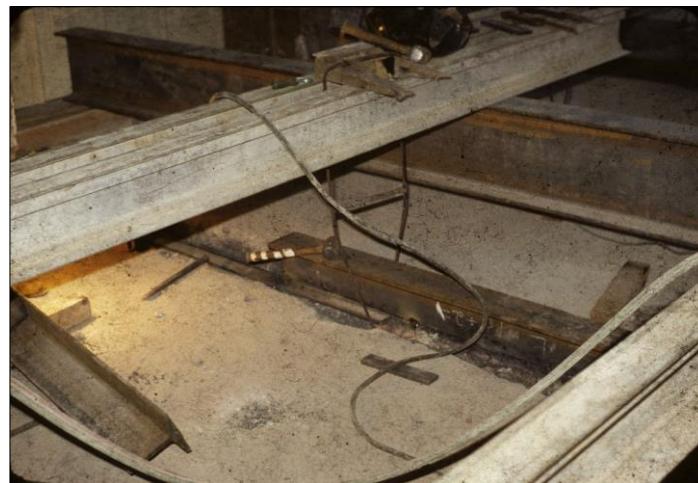
Figura 9.10 – Recuperação das vigas do Palácio Rio Branco.

A recuperação de elementos estruturais siderúrgicos envelopados, isto é, envoltos por camadas argamassadas ou em concreto, requerem os seguintes procedimentos: remoção do material de revestimento; recuperação do material siderúrgico (limpeza; reforço, se necessário, e proteção); aplicação de *primer* adesivo e recomposição da camada argamassada (ou concretada) envoltória. Esses procedimentos, que são comumente executados para o restauro de estruturas de concreto armado, podem envolver a verificação da resistência residual e são prescritos por autores como Helene (1992). Procedimentos similares foram adotados na recuperação das vigas metálicas do Palácio Rio Branco, na década de oitenta, do século passado, o que pode ser conferido na figura 9.10.

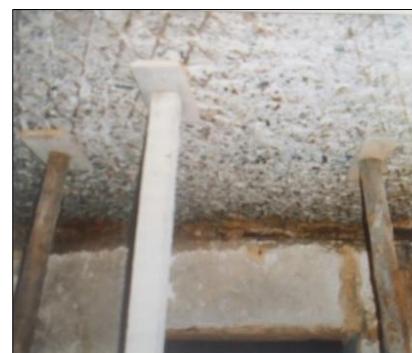
Figura 9.11 – Recuperação de laje em cimento armado com tela *deployé* na Faculdade de Medicina. A camada inferior de concreto foi removida, assim como toda a tela degradada.

Essas recomendações são inviáveis para os casos de recuperação de estruturas armadas com telas *deployé*. A seção reduzida dos componentes dessas malhas e seu aspecto não linear inviabilizam a sua recuperação. Em geral, a estabilização desses tipos de estrutura envolve a remoção de todo o material comprometido, e a execução de uma estrutura de reforço justaposta à existente. Intervenções como essas foram executadas no restauro das lajes da Faculdade de Medicina da Bahia (Figura 9.11), registrados e relatados nos trabalhos de Dourado, d’Affonsêca e Barbosa (2010).

Sob a laje existente foi concretada nova laje em concreto armado.

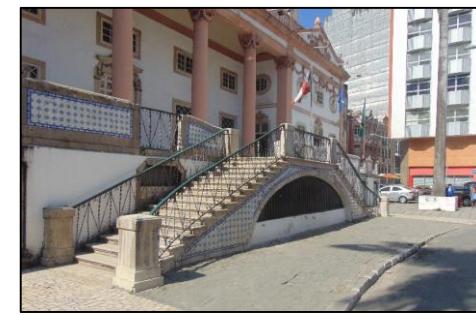
<p><b>Título:</b> Associação Comercial da Bahia.</p> <p><b>Construção:</b> 1816.</p> <p><b>Localização:</b> Praça Riachuelo, Comércio.</p> <p><b>PROPRIETÁRIO:</b> Associação Comercial da Bahia.</p> <p><b>Tombamento:</b> Tombamento Federal - Processo nº 112-T-38.</p>		<p><b>Acervo de artefatos siderúrgicos:</b> conta com conjunto de postes e de lampiões em ferro fundido, gradis, portões e ferragens em ferro forjado.</p>

<p>Associação Comercial, janeiro de 2017. Do autor.</p> <p>Alguns dos exemplares siderúrgicos encontrados na Associação Comercial da Bahia, janeiro de 2017. Do autor.</p>

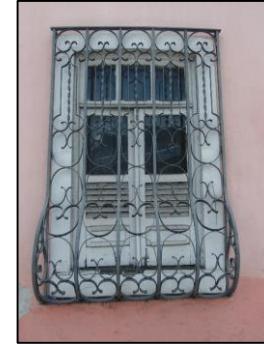
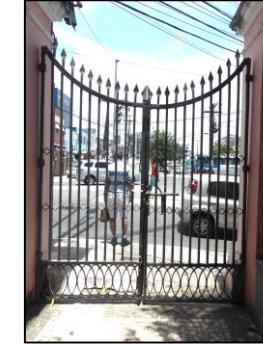
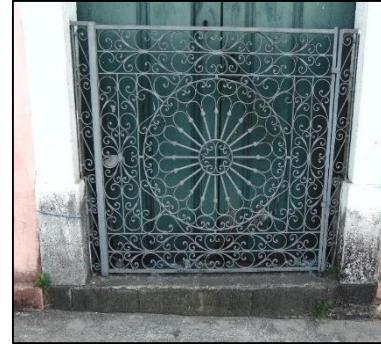
<p><b>Título:</b> casarão nº 149, da Av. Joana Angélica.</p> <p><b>Construção:</b> 1830.</p> <p><b>Localização:</b> Avenida Joana Angélica, Nazaré.</p> <p><b>PROPRIETÁRIO:</b> Governo do Estado da Bahia.</p> <p><b>Tombamento:</b> Tombamento Federal - Processo nº 32-T-38.</p>		<p><b>Acervo de artefatos siderúrgicos:</b> o acervo de artefatos siderúrgicos da do Casarão nº 149, da Avenida Joana Angélica, conta com conjunto de gradis e de portões em ferro forjado.</p>

<p>Casarão nº 149, janeiro de 2017. Do autor.</p> <p>Alguns dos exemplares siderúrgicos encontrados no Casarão nº 149, janeiro de 2017. Do autor.</p>

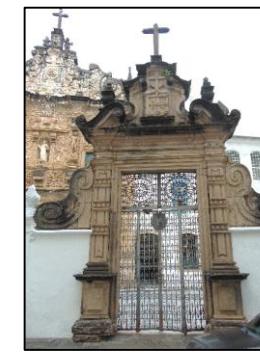
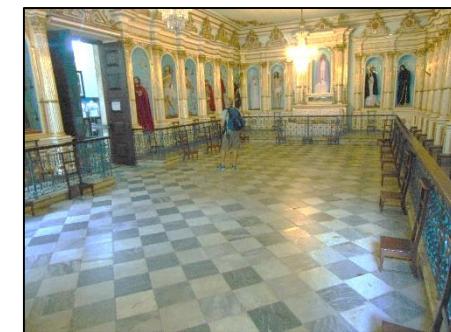
**Acervo de artefatos siderúrgicos:** conta com conjunto de gradis e portões em ferro forjado ricamente trabalhado, instalados entre 1832 e 1835 (ALVES, 1976). O pátio da edificação conta ainda com conjunto de postes e lampiões em ferro fundido.

Alguns dos exemplares siderúrgicos encontrados na Ig. da V. Ordem Terceira de São Francisco, janeiro de 2017. Do autor.

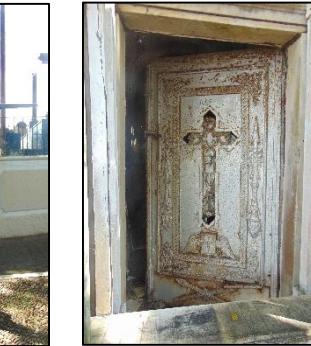
**Acervo de artefatos siderúrgicos:** conta com conjunto de gradis e de portões em ferro forjado e postes em ferro fundido. Gradis e esquadrias siderúrgicos são encontrados em inúmeros mausoléus construídos no século XIX.

Alguns dos exemplares siderúrgicos encontrados no Cemitério do Campo Santo, janeiro de 2017. Do autor.

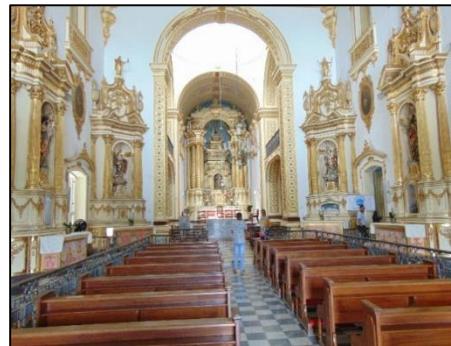
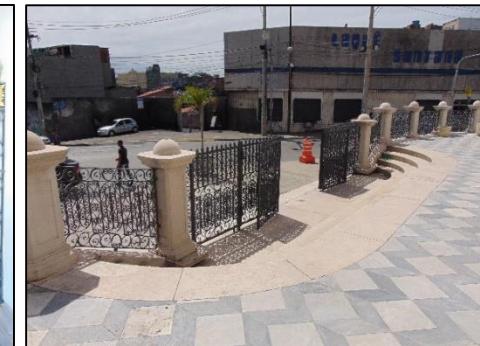
**Acervo de artefatos siderúrgicos:** conta com conjunto de gradis e de portões em ferro forjado instalados na nave, nas capelas laterais e no adro do templo em meados do século XIX (BAHIA, 1976).

Alguns dos exemplares siderúrgicos encontrados na Igreja de Sant'ana, janeiro de 2017. Do autor.

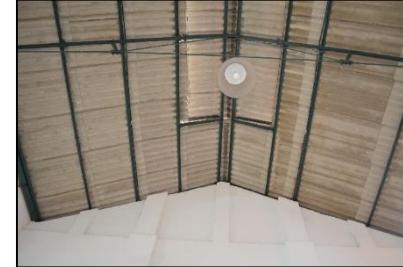
<p>Vista do conjunto, janeiro de 2017. Do autor.</p>	<p><b>Título:</b> Conjunto edificado do Queimado.  <b>Construção:</b> 1852-1857 (WANDERLEY, 1854).  <b>Localização:</b> Rua do Queimado, Queimadinho.  <b>PROPRIETÁRIO:</b> Governo do Estado da Bahia.  <b>Tombamento:</b> Tombamento Federal - Processo nº 1289-T-89.</p>	<p><b>Acervo de artefatos siderúrgicos:</b> conta ferragens de esquadrias e estrutura de cobertura treliçada em ferro laminado em uma de suas edificações.</p>

<p>Vista parcial da estrutura metálica em janeiro de 2017 e croqui da estrutura. Do autor.</p>

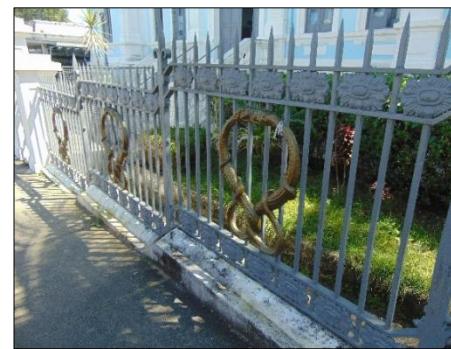
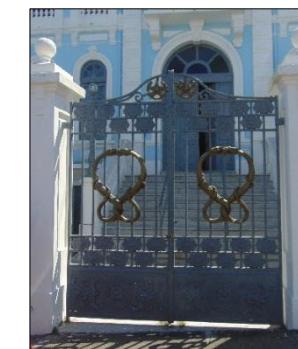
**Acervo de artefatos siderúrgicos:** conta com conjunto gradis e de portões em ferro laminado com aplicações em ferro fundido. Esses artefatos, datam provavelmente da reforma realizada em 1923.

Alguns dos exemplares siderúrgicos encontrados no Lar Santa Izabel, janeiro de 2017. Do autor.

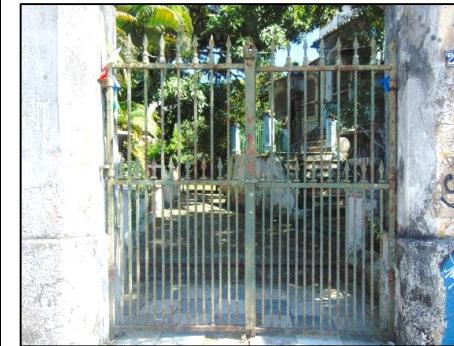
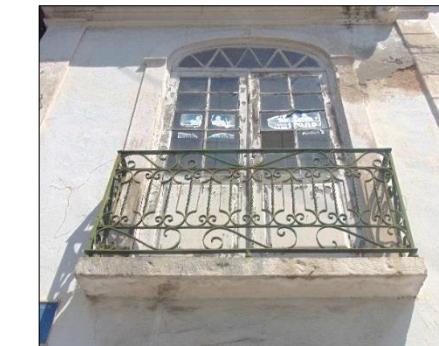
**Acervo de artefatos siderúrgicos:** conta com conjunto de gradis, portões e ferragens em ferro forjado e com conjunto de postes em ferro fundido. Este acervo, resulta provavelmente da reforma executada em 1855 (BAHIA, 1984).

Alguns dos exemplares siderúrgicos encontrados no Solar Marback, janeiro de 2017. Do autor.

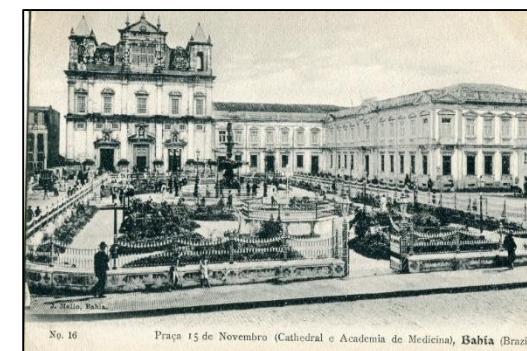
**Acervo de artefatos siderúrgicos:** em 1856 foi inaugurado o conjunto do chafariz ainda hoje encontrado (chafariz, postes e gradil); no começo do século XX, todo o Terreiro de Jesus, foi cercado por gradil, removido posteriormente em meados do século.

Postal J. Mello de começo do século XX, largo cercado por gradil. Fotografia do autor, do chafariz em 2017.
