**O EMPREGO DO FERRO NA ARQUITETURA DA CIDADE DE SALVADOR  
ENTRE OS ANOS DE 1808 E 1939:  
ESTUDO E CONTRIBUIÇÕES PARA INTERVENÇÕES DE RESTAURO**

Dissertação apresentada ao Programa de Pós-Graduação em Arquitetura e Urbanismo (PPG-AU) da Faculdade de Arquitetura como requisito parcial para a obtenção do grau de mestre em Conservação e Restauro.

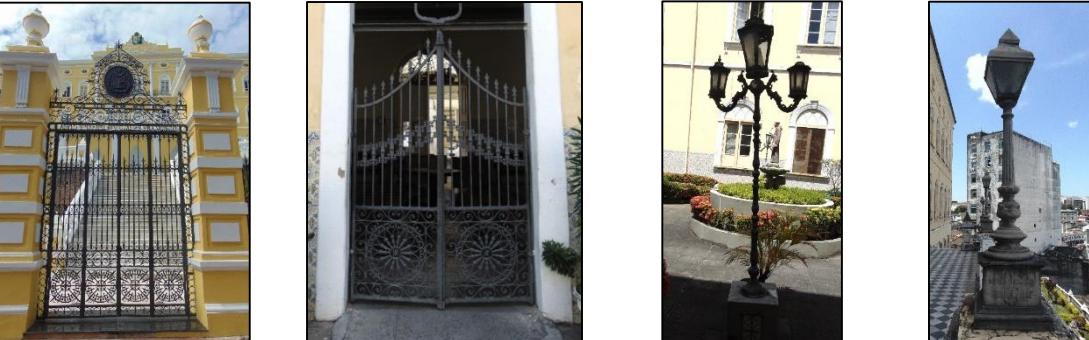
<p>Asilo Santa Izabel, janeiro de 2017. Do autor.</p>	<p><b>Título:</b> Lar Franciscano Santa Izabel.</p> <p><b>Construção:</b> 1848 a 1860.</p> <p><b>Localização:</b> Rua Jogo do Carneiro, Saúde.</p> <p><b>PROPRIETÁRIO:</b> Venerável Ordem Terceira de S. Francisco</p> <p><b>Tombamento:</b> Tombamento Estadual - Decreto nº 8.357/2002.</p>	<p><b>Acervo de artefatos siderúrgicos:</b> conta com conjunto de portões e gradis em ferro forjado e conjunto de postes e de lampiões em ferro fundido.</p>

<p>Alguns dos exemplares siderúrgicos encontrados no Lar Santa Izabel, janeiro de 2017. Do autor.</p>

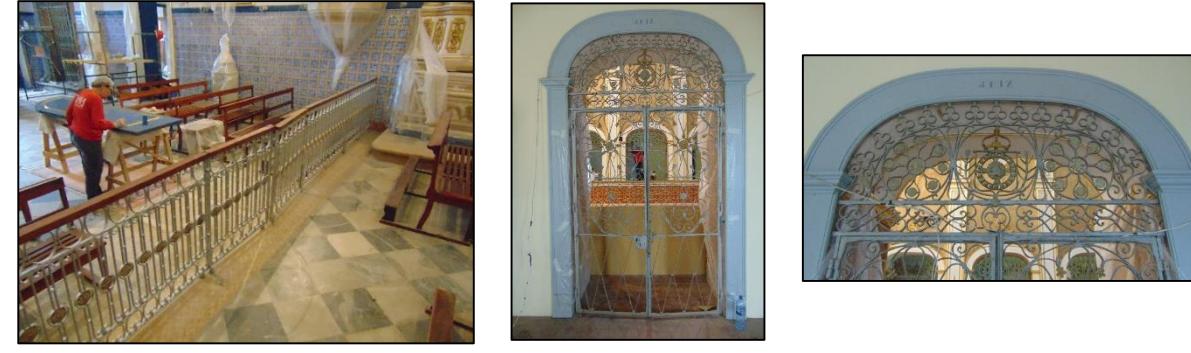
<p>Igreja do Passo, janeiro de 2017. Do autor.</p>	<p><b>Título:</b> Igreja do Santíssimo Sacramento da Rua do Passo.</p> <p><b>Construção:</b> Século XVIII.</p> <p><b>Localização:</b> Rua do Passo, Pelourinho.</p> <p><b>PROPRIETÁRIO:</b> Arquidiocese de São Salvador.</p> <p><b>Tombamento:</b> Tombamento Federal - Processo nº 122-T-38.</p>	<p><b>Acervo de artefatos siderúrgicos:</b> conta com as belíssimas grades trabalhadas em ferro forjado das tribunas e da nave, instaladas em 1860 e 1861 (ALVES, 1874).</p>

<p>Alguns dos exemplares siderúrgicos encontrados na Igreja do Passo, janeiro de 2017. Do autor.</p>

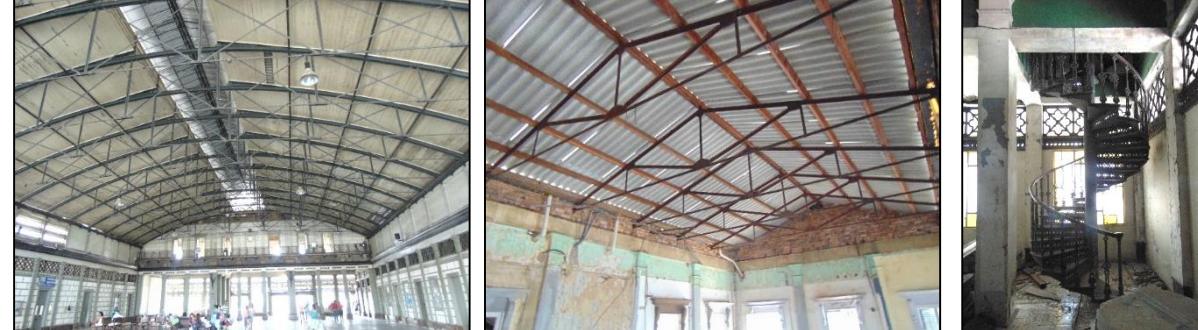
<p>Fachada frontal da estação, janeiro de 2017. Do autor.</p>	<p><b>Título:</b> Estação de Trens da Calçada.</p> <p><b>Construção:</b> 1860.</p> <p><b>Localização:</b> Largo da Calçada, Calçada.</p> <p><b>PROPRIETÁRIO:</b> Governo do Estado da Bahia.</p> <p><b>Tombamento:</b> não tombada.</p>	<p><b>Acervo de artefatos siderúrgicos:</b> um verdadeiro exemplar da Arquitetura do Ferro, a Estação da Calçada conta com pilares, vigas, paredes, treliças, escadas e esquadrias siderúrgicos.</p>

<p>Alguns dos exemplares siderúrgicos encontrados na Estação da Calçada, janeiro de 2017. Do autor.</p>

A neutralização dos empuxos, gerados pelas estruturas das coberturas, pode ser alcançada com a instalação de tirantes metálicos. Discretos, sem serem miméticos, esses tirantes são vantajosos, uma vez que marcam a intervenção e não estabelecem conflitos com a estrutura existente. Deve-se atentar para o material de confecção dos tirantes e dos retentores que, de natureza metálica diferente daquela verificada na estrutura existente, pode desencadear a formação de pilhas galvânicas e a ocorrência da corrosão. O isolamento desses retentores e desses tirantes pode ser obtido, por exemplo, com o uso de arruelas e revestimentos plásticos, conforme esquema proposto para a gare da Calçada (Figura 9.8).

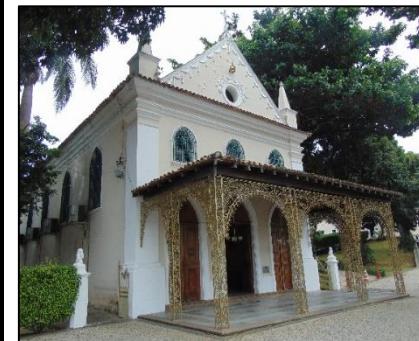
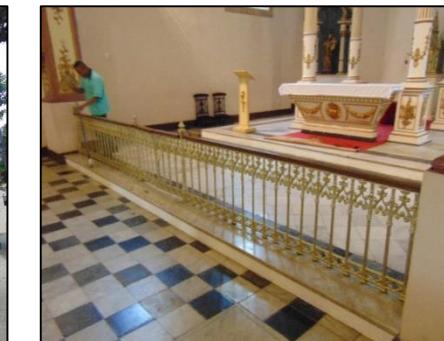
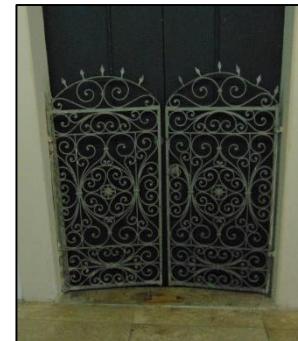
<p>Pupileira, janeiro de 2017. Do autor.</p>	<p><b>Título:</b> Conjunto do Asilo dos Expostos (Pupileira).</p> <p><b>Construção:</b> 1875.</p> <p><b>Localização:</b> Avenida Joana Angélica, Tororó.</p> <p><b>PROPRIETÁRIO:</b> Santa Casa de Misericórida da Bahia.</p> <p><b>Tombamento:</b> Não tombado.</p> <p><b>Acervo de artefatos siderúrgicos:</b> conta com gradis, pilares e vigas em ferro forjado. Merece destaque a estrutura treliçada que compõe o copiar da Capela de Nossa Senhora das Vitórias.</p>

Alguns dos exemplares siderúrgicos encontrados no Asilo dos Expostos, janeiro de 2017. Do autor.

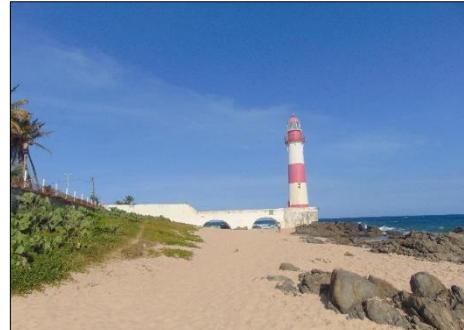
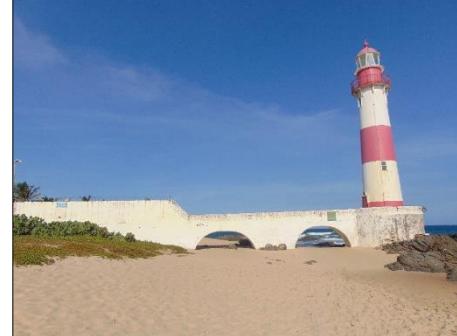
FAROL DE ITAPUÃ

<p>Farol de Itapuã, janeiro de 2017. Do autor.</p>	<p><b>Título:</b> Farol de Itapuã.</p> <p><b>Construção:</b> 1873 (MACHADO, 1874).</p> <p><b>Localização:</b> Praia de Itapuã, Itapuã.</p> <p><b>PROPRIETÁRIO:</b> Marinha do Brasil.</p> <p><b>Tombamento:</b> Não tombado.</p>	<p><b>Acervo de artefatos siderúrgicos:</b> O Farol de Itapuã conta com torre tronco cônica com 21 metros de altura, conformada a partir da conexão rebitada de chapas laminadas.</p>

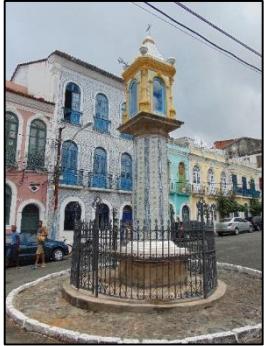
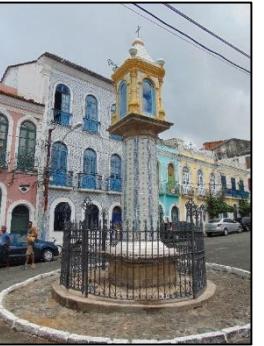
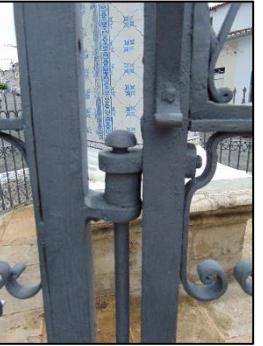
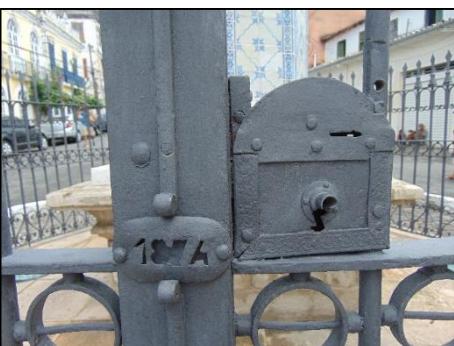
LARGO DA CRUZ DO PÁSCOAL

<p>Oratório da Cruz do Pascoal, janeiro de 2017. Do autor.</p>	<p><b>Título:</b> Largo da Cruz do Pascoal.  <b>Construção:</b> 1743 (construção do oratório).  <b>Localização:</b> Largo da Cruz do Pascoal, Sto Ant. Alem do Carmo.  <b>PROPRIETÁRIO:</b> Prefeitura de Salvador.  <b>Tombamento:</b> Tombamento Federal - Processo nº 122-T-1938.</p>	<p><b>Acervo de artefatos siderúrgicos:</b> o largo conta com o Oratório da Cruz do Pascoal, que por sua vez, apresenta gradil curvo e portão em ferro forjado, ambos instalados em 1874.</p>

<p>Fotografias do oratório e detalhes do gradil, em janeiro de 2017. Do autor.</p>

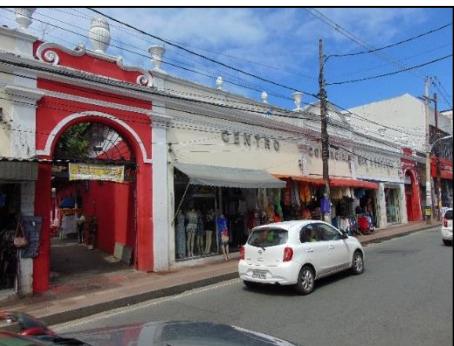
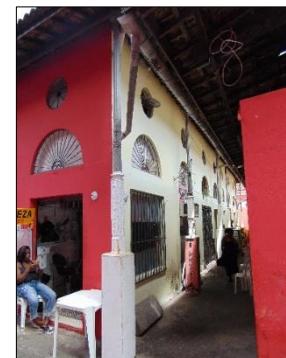
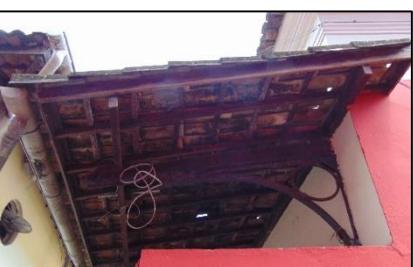
MERCADO DE SANTA BÁRBARA

<p>Mercado de Santa Bárbara , janeiro de 2017. Do autor.</p>	<p><b>Título:</b> Mercado de Santa Bárbara.  <b>Construção:</b> 1875.  <b>Localização:</b> Rua J. J. Seabra, Baixa do Sapateiro.  <b>PROPRIETÁRIO:</b> Prefeitura de Salvador.  <b>Tombamento:</b> Não tombada Individualmente.</p>	<p><b>Acervo de artefatos siderúrgicos:</b> conta com gradis, em ferro forjado, colunas em ferro fundido e treliças em ferro laminado.</p>

<p>Artefatos siderúrgicos do Mercado de Santa Bárbara, em janeiro de 2017. Do autor.</p>

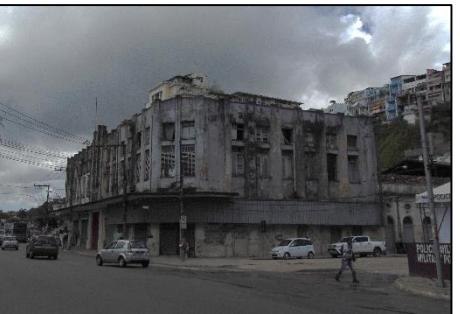
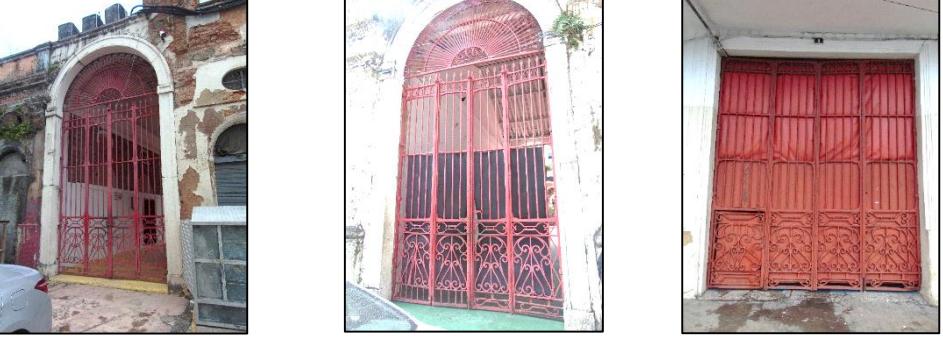
MERCADO DO OURO

<p>Mercado de Santa Bárbara, janeiro de 2017. Do autor.</p>	<p><b>Título:</b> Mercado do Ouro.  <b>Construção:</b> 1846.  <b>Localização:</b> Avenida Jequitaia. Comércio.  <b>PROPRIETÁRIO:</b> Família Amado Bahia.  <b>Tombamento:</b> Não tombada individualmente.</p>	<p><b>Acervo de artefatos siderúrgicos:</b> Algumas das feições do mercado, resultam das reformas empreendidas em 1876 e em 1940. Entretanto o edifício ainda apresenta conjunto de portões em ferro remontam ao ano de 1846.</p>

<p>Artefatos siderúrgicos do Mercado do Ouro, em janeiro de 2017. Do autor.</p>

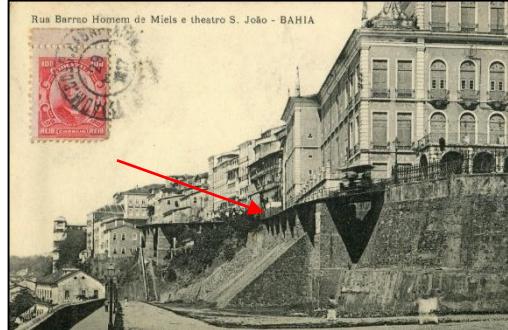
VIADUTO DO PAU DA BANDEIRA

<p>Viaduto do Pau da Bandeira. Fonte &lt;<a href="http://abahiaeseuscantos.blogspot.com.br">http://abahiaeseuscantos.blogspot.com.br</a>&gt;. Acesso em 07 de outubro de 2017.</p>	<p><b>Título:</b> Viaduto do Pau da Bandeira.  <b>Construção:</b> 1888.  <b>Localização:</b> Ladeira do Pau da Bandeira.  <b>PROPRIETÁRIO:</b> Companhia Circular de Carris.  <b>Tombamento:</b> Não tombado.</p> <p><b>Acervo de artefatos siderúrgicos:</b> o viaduto, demolido no começo do século XX, contava com guardacorpos e vigas siderúrgicas que repousavam respectivamente sobre lastros de madeira e sobre pilares em alvenaria de tijolos argamassados.</p>

<p>Viaduto do Pau da bandeira em postal datado de 1917. Disponível em &lt;<a href="http://www.skyscrapercity.com/showthread.php?t=1503629&amp;page=19">http://www.skyscrapercity.com/showthread.php?t=1503629&amp;page=19</a>&gt;. Acesso em 07 de outubro de 2017.</p>

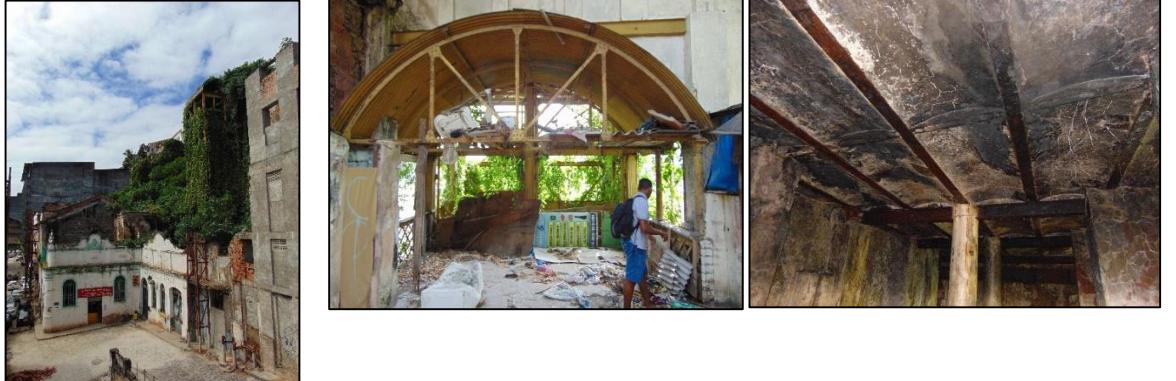
ELEVADOR DO TABOÃO

<p>Elevador do Taboão em janeiro de 2017. Do autor.</p>	<p><b>Título:</b> Elevador do Taboão.  <b>Construção:</b> 1896.  <b>Localização:</b> Ladeira do Taboão. Centro.  <b>PROPRIETÁRIO:</b> Prefeitura Municipal de Salvador.  <b>Tombamento:</b> Não tombado.</p> <p><b>Acervo de artefatos siderúrgicos:</b> conta com: torre de elevação, com estrutura metálica treliçada; passarela de embarque, com piso sustentado por laje abobadada de concreto armado; coberturas das cabines de embarque, estruturadas com treliças metálicas tipo fink; telhas metálicas originais.</p>

<p>Fotografias do Elevador do Taboão, em janeiro de 2017. Do autor.</p>

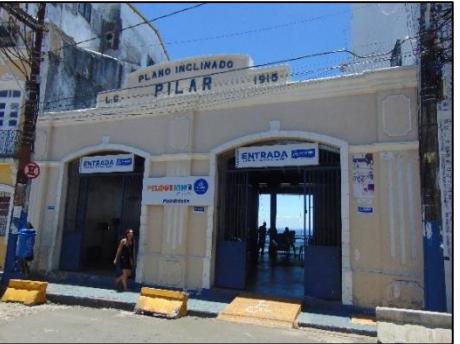
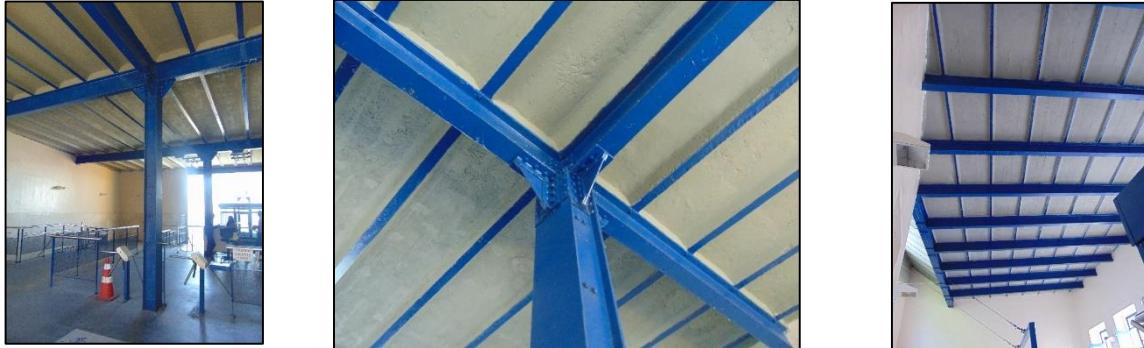
PLANO INCLINADO DO PILAR

<p>Plano Inclinado do Pilar, janeiro de 2017. Do autor.</p>	<p><b>Título:</b> Plano Inclinado do Pilar.  <b>Construção:</b> 1897.  <b>Localização:</b> Rua do Pilar, Comércio.  <b>PROPRIETÁRIO:</b> Arquidiocese de São Salvador.  <b>Tombamento:</b> Tombamento Federal - Processo nº 079-T.</p>	<p><b>Acervo de artefatos siderúrgicos:</b> O sistema estrutural das duas cabines apresenta conjunto de pilares e de vigas metálicas que sustentam lajes nervuradas em concreto armado. Os pilares foram executados com perfis « H » e as vigas, perfis « I ».</p>

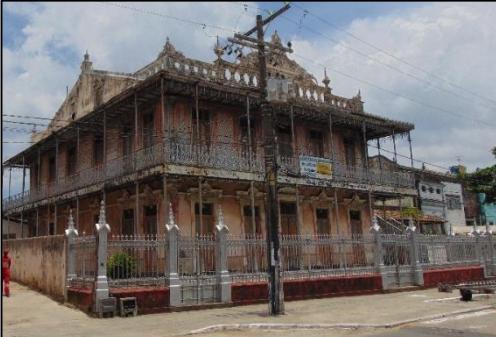
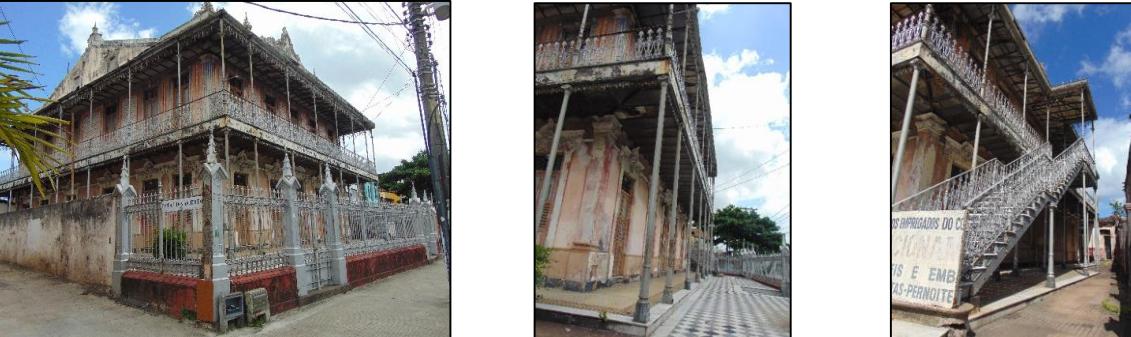
SOLAR AMADO BAHIA

<p>Solar Amado Bahia, em janeiro de 2017. Do autor.</p>	<p><b>Título:</b> Solar Amado Bahia.</p> <p><b>Construção:</b> 1904.</p> <p><b>Localização:</b> Avenida Porto dos Tanheiros. Ribeira.</p> <p><b>PROPRIETÁRIO:</b> Natanael Couto.</p> <p><b>Tombamento:</b> Tombamento Federal - Processo nº 988-T-78.</p>	<p><b>Acervo de artefatos siderúrgicos:</b> conta com colunas, vigas, lambrequins, platibanda, gradis, portões e escadas siderúrgicos. Além desses elementos, as varandas do solar contam com sistema abobadado com estrutura mista, com componentes siderúrgicos e argamassa argamada.</p>

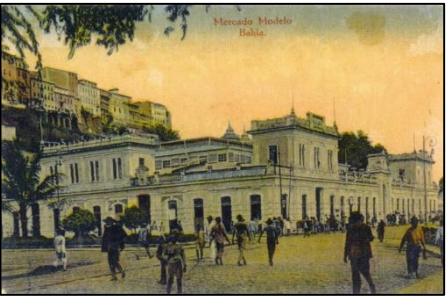
ANTIGO MERCADO MODELO

<p>Mercado Modelo em Postal da década de 20 do século XX. Disponível no arquivo do Centro de Estudos de Arquitetura da Bahia (CEAB).</p>	<p><b>Título:</b> Mercado Modelo (antigo).</p> <p><b>Construção:</b> 1912.</p> <p><b>Localização:</b> Rua da Conceição da Praia, 1912.</p> <p><b>PROPRIETÁRIO:</b> Prefeitura Municipal de Salvador.</p> <p><b>Tombamento:</b> não tombado.</p>	<p><b>Acervo de artefatos siderúrgicos:</b> Com excessão do envólucro em alvenaria (construído três anos após a inauguração), quase todos os outros elementos construtivos do mercado eram siderúrgicos: vigas, treliças, pilares, telhas. O edifício sofreu incêndio em 1969.</p>

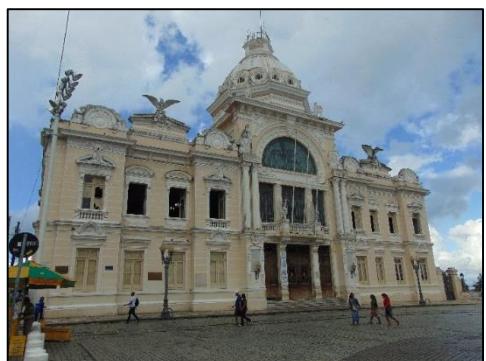
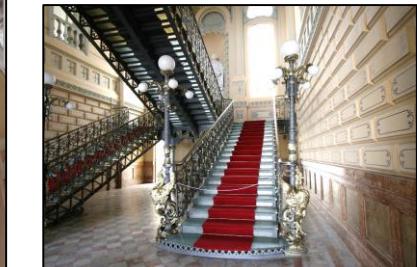
### PALÁCIO RIO BRANCO

**Acervo de artefatos siderúrgicos:** conta com gradis, portões, balaustrades, vitrais, luminárias vigas e lajes em argamassa armada.

Alguns dos artefatos siderúrgicos do Palácio Rio Branco. Do autor.

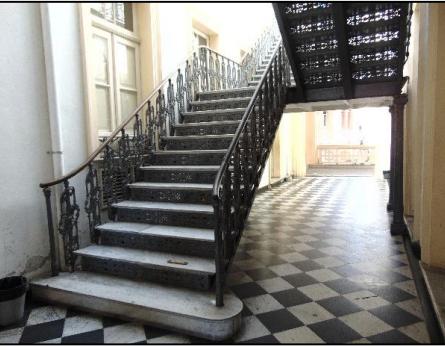
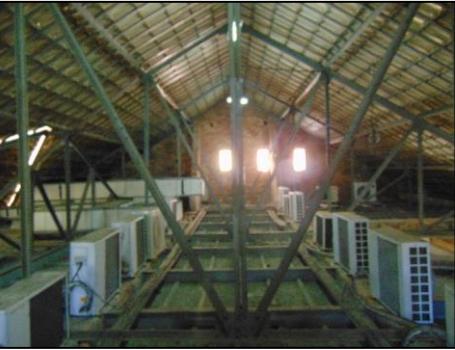
<p>Alguns dos artefatos siderúrgicos da FAMEB, em janeiro de 2017. Do autor.</p>

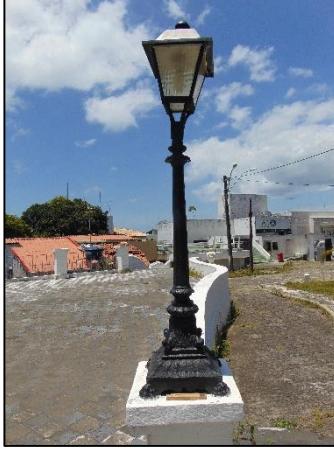
<p>Fig. 7. Um dos exemplares, foto de 2017.</p>				
PROCEDÊNCIA				
<b>AUTORIA / DESENHO:</b> Desconhecida.				
<b>PROCEDÊNCIA:</b> França.				
<b>FABRICAÇÃO:</b> N. J. Tronchon.				
<b>ADIQUIRENTE:</b> Provavelmente o Governo Provincial.				
<b>ANO DE AQUISIÇÃO:</b> Não se sabe o ano preciso da aquisição, sabe-se entretanto que em 1873, esses postes já se encontravam instalados na praça.				
DESCRIÇÃO E HISTÓRICO				
<p>Conjunto formado por postes, com desenho eclético, executados provavelmente em ferro fundido, assentados sobre as balaustradas e acrotérios do Passeio Público. As hastas desses postes, medem aproximadamente 1,30m. Não foram identificadas as circunstâncias de instalação desses postes, mas pelas fotografias obtidas, sabe-se que em 1873 eles lá estavam. Provavelmente, alguns exemplares que compunham o conjunto foram transladados para a Praça Municipal em meados do século XX.</p>

ESTADO DE CONSERVAÇÃO DO CONJUNTO				
<b>RUIM</b>	<b>X REGULAR</b>	<b>BOM</b>		
<b>DANOS :</b>	<b>INTERVENÇÕES RECOMENDADAS :</b>			
<input checked="" type="checkbox"/> DESCASCAMENTO DO REVESTIMENTO <input checked="" type="checkbox"/> LACUNAS FISSURAS DEFORMAÇÃO <input checked="" type="checkbox"/> CORROSÃO	<input checked="" type="checkbox"/> REMOÇÃO DA FERRUGEM <input checked="" type="checkbox"/> REINTEGRAÇÃO <input checked="" type="checkbox"/> RECOMPOSIÇÃO /PRÓTESES REFORÇO ESTRUTURAL <input checked="" type="checkbox"/> PROTEÇÃO E PINTURA

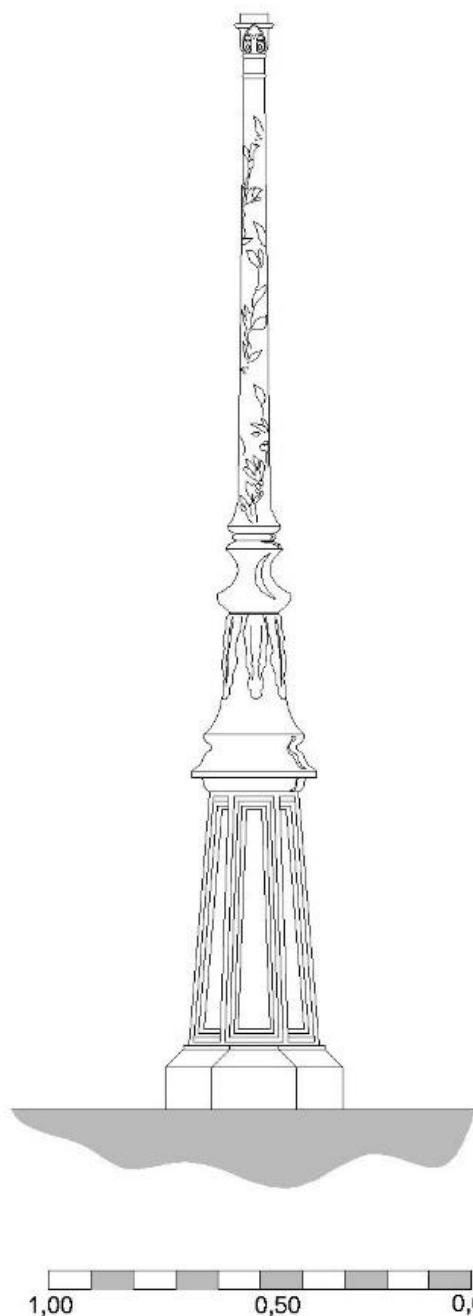
Fig. 14 . Vista frontal do poste do Passeio Público.

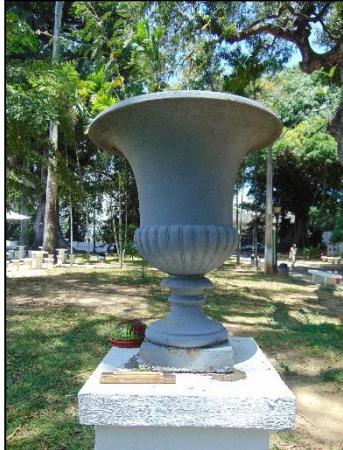
<p>Fig. 15. Um dos exemplares, foto de 2017.</p>		
PROCEDÊNCIA		
<b>AUTORIA / DESENHO:</b> desconhecida.		
<b>PROCEDÊNCIA:</b> desconhecida.		
<b>FABRICAÇÃO:</b> N. J. Tronchon.		
<b>ADIQUIRENTE:</b> Provavelmente o Governo Provincial.		
<b>ANO DE AQUISIÇÃO:</b> Não se sabe o ano preciso da aquisição, sabe-se entretanto que em 1878, esses vasos já se encontravam instalados na praça.		
DESCRIÇÃO E HISTÓRICO		
<p>Conjunto formado por vasos, com desenho clássico, executados provavelmente em ferro fundido, assentados sobre pilares do Passeio Público. Esses vasos tem 60 cm de altura. De acordo com citação de Albuquerque (1863) devem ter sido adquiridos e instalados no ano de 1862.</p>		
ESTADO DE CONSERVAÇÃO DO CONJUNTO		
RUIM	X REGULAR	BOM
DANOS :	INTERVENÇÕES RECOMENDADAS :	
<input checked="" type="checkbox"/> DESCASCAMENTO DO REVESTIMENTO LACUNAS FISSURAS DEFORMAÇÃO <input checked="" type="checkbox"/> CORROSÃO	<input checked="" type="checkbox"/> REMOÇÃO DA FERRUGEM REINTEGRAÇÃO RECOMPOSIÇÃO /PRÓTESES REFORÇO ESTRUTURAL <input checked="" type="checkbox"/> PROTEÇÃO E PINTURA

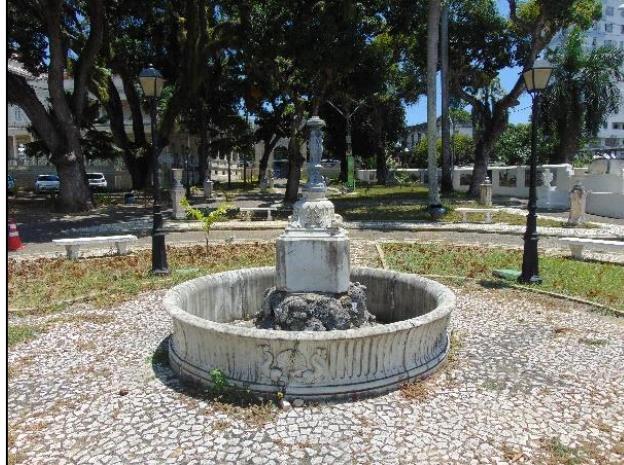
<p>Fig. 19. Chafariz do passeio público.</p>		
PROCEDÊNCIA		
<b>AUTORIA / DESENHO:</b> Desconhecida. <b>PROCEDÊNCIA:</b> França. <b>FABRICAÇÃO:</b> <i>Societé Anonyme de Hauts-Fourneaux e Fonderies du Val-D'Osne</i> . <b>ADIQUIRENTE:</b> Provavelmente o Governo Provincial. <b>ANO DE AQUISIÇÃO:</b> Não se sabe o ano preciso da aquisição, sabe-se entretanto que em 1862, esse chafariz já se encontravam instalados na praça.		
DESCRIÇÃO E HISTÓRICO		
<p>Instalado no Passeio Público quando do translado do antigo chafariz de mármore para o Palácio da Aclamação, na segunda metade do século XIX. Apresenta bacia e base líticos e esguichador em ferro fundido. Não se sabe se, antes de ir para o Passeio Público, o chafariz esteve instalado em algum outro ponto da capital. O esguichador, inspirado no tema das três graças, era apresentado no catálogo da Ducel mas produzido pela Val d'Osne.</p>

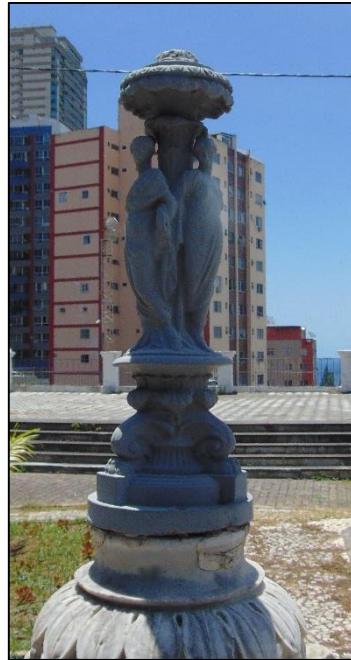
Fig. 20. Esguichador. Foto de janeiro de 2017. Do autor.

ESTADO DE CONSERVAÇÃO DO CONJUNTO		
RUIM	X REGULAR	BOM
<b>DANOS :</b> <input checked="" type="checkbox"/> DESCASCAMENTO DO REVESTIMENTO LACUNAS FISSURAS DEFORMAÇÃO <input checked="" type="checkbox"/> CORROSÃO		<b>INTERVENÇÕES RECOMENDADAS :</b> <input checked="" type="checkbox"/> REMOÇÃO DA FERRUGEM REINTEGRAÇÃO RECOMPOSIÇÃO /PRÓTESES REFORÇO ESTRUTURAL <input checked="" type="checkbox"/> PROTEÇÃO E PINTURA

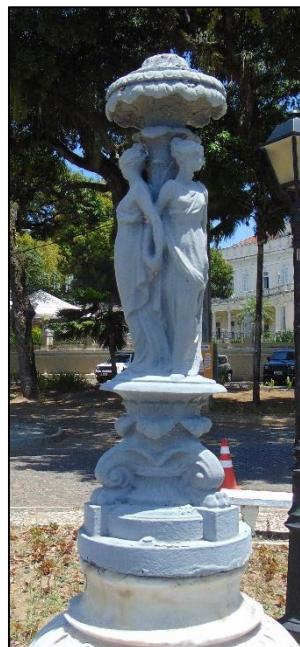
Fig. 21. Esguichador. Foto de janeiro de 2017. Do autor.
